RELATÓRIO DE INTERVENÇÃO EM BOMBAS

Cliente: CODEVASF

Modelo: 32 QL 31

Bom Jesus da Lapa - BA

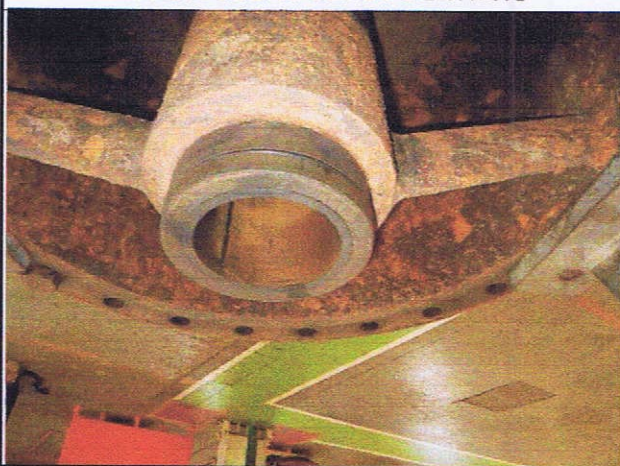
BUCHA DO CORPO DE DESCARGA.

- Peça encontra-se fora do especificado.

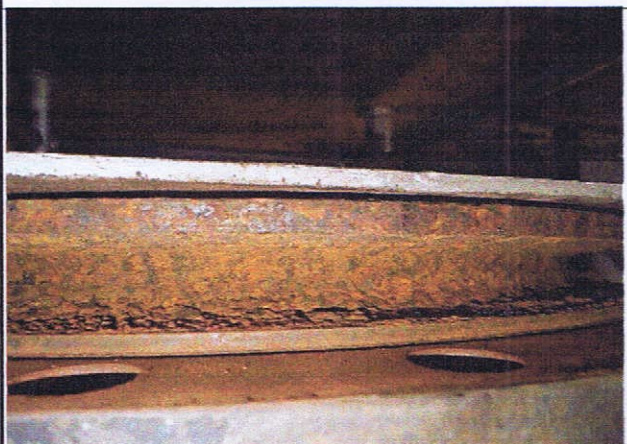
<p>GUIA DO SINO INFERIOR.</p>

<ul style="list-style-type: none"> • Peça com desgaste normal de uso.
<p>GUIA DO SINO SUPERIOR.</p>

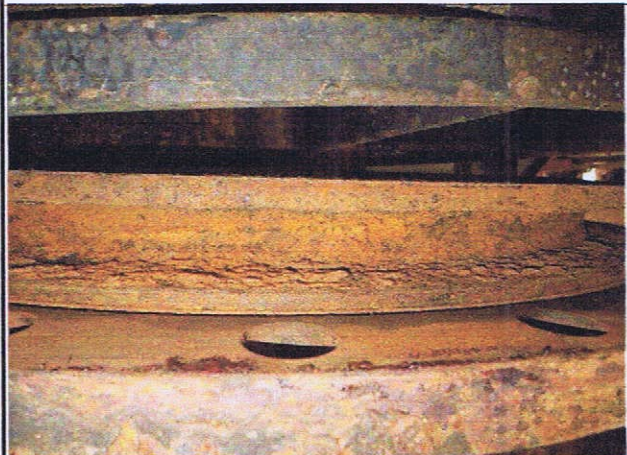
<ul style="list-style-type: none"> • Peça com desgaste normal de uso.
<p>BUCHA DOS SINOS.</p>

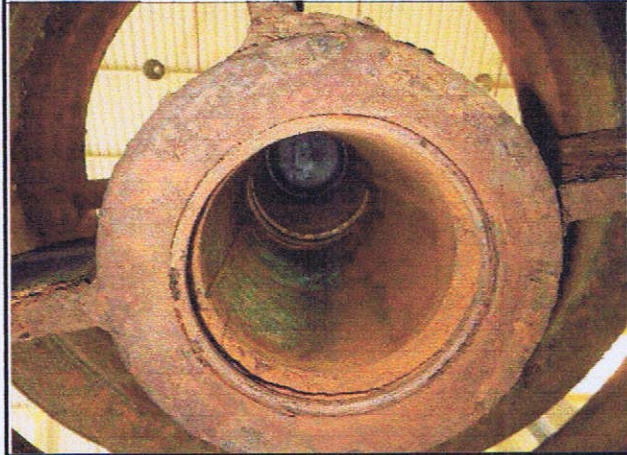
<ul style="list-style-type: none"> • Peça encontra-se fora do especificado.

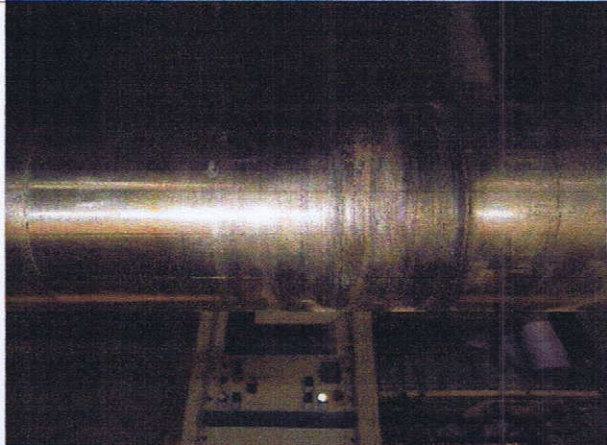
<p>EIXO PROPULSOR.</p>

<ul style="list-style-type: none"> • Peça apresenta desgaste na região dos mancais e empeno
<p>EIXO DA BOMBA.</p>

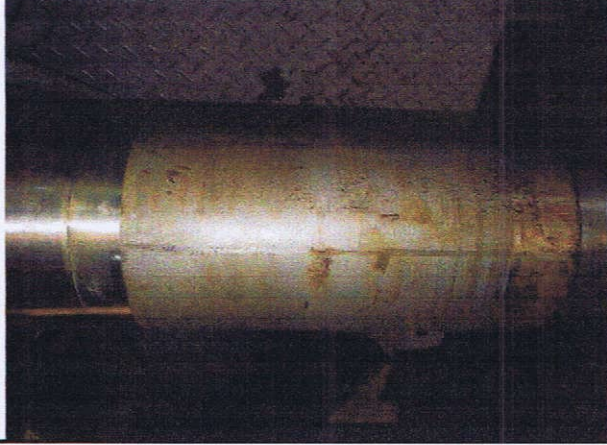
<ul style="list-style-type: none"> • Peça apresenta desgaste na região dos mancais
<p>SINOS.</p>

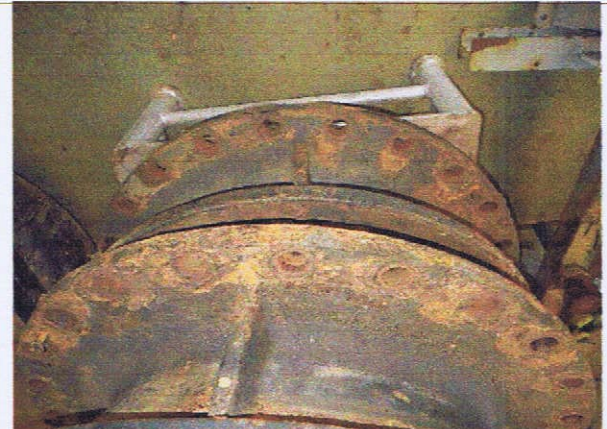
<ul style="list-style-type: none"> • Corrosão na parte externa.

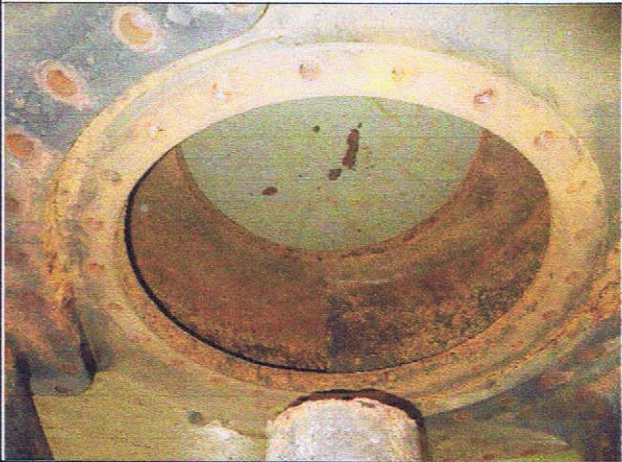
<p>CARCAÇA.</p>

<ul style="list-style-type: none"> • Peça apresenta corrosão acentuada
<p>ANEL DESGASTE ROTOR INFERIOR.</p>

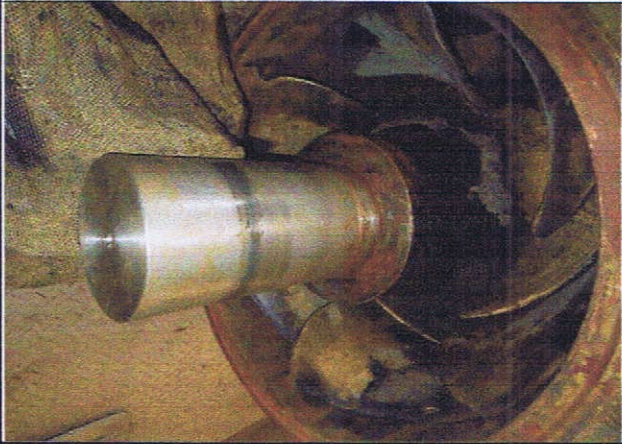
<ul style="list-style-type: none"> • Peça encontra-se fora do especificado.
<p>ANEL DESGASTE ROTOR SUPERIOR.</p>

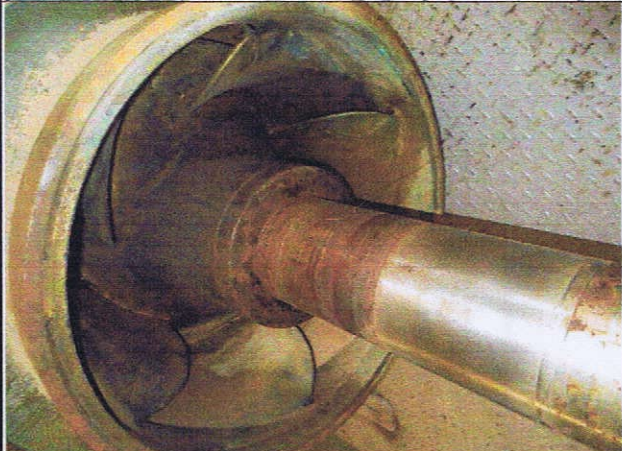
<ul style="list-style-type: none"> • Peça encontra-se fora do especificado.

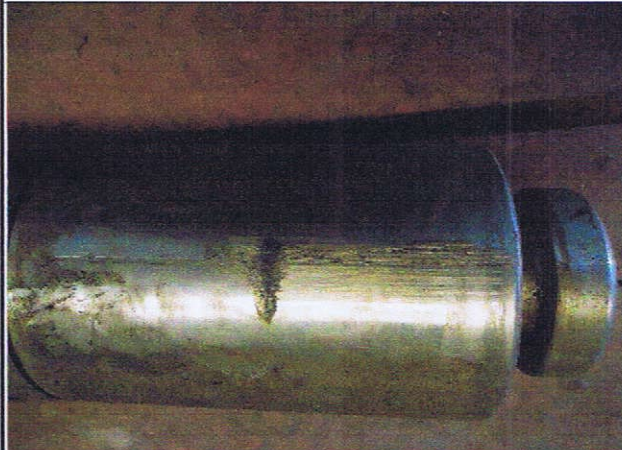
<p>EIXO INTERMEDIÁRIO.</p>

<ul style="list-style-type: none"> ● Arraste na região de trabalho da luva de acoplamento.
<p>CORPO DE DESCARGA.</p>

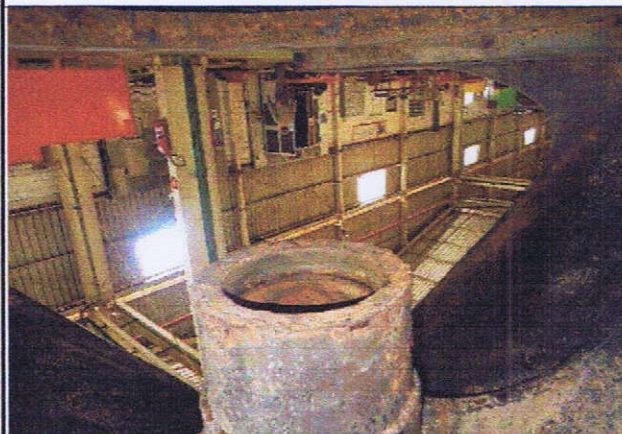
<ul style="list-style-type: none"> ● Região de trabalho do anel de vedação com corrosão.
<p>EIXO BOMBA</p>

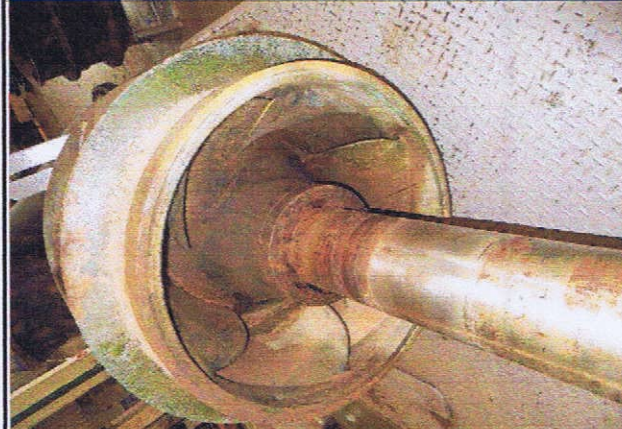
<ul style="list-style-type: none"> ● Peça apresenta corrosão acentuada.
