**RECUPERAÇÃO PARCIAL DO DIQUE DE  
PROTEÇÃO INTERNA DO PERÍMETRO IRRIGADO  
DE ITIÚBA**

**PROJETO BÁSICO**

**VOLUME 1 – RELATÓRIO DO PROJETO**

### **3 – VISITA TÉCNICA AO PERÍMETRO DE ITIÚBA**

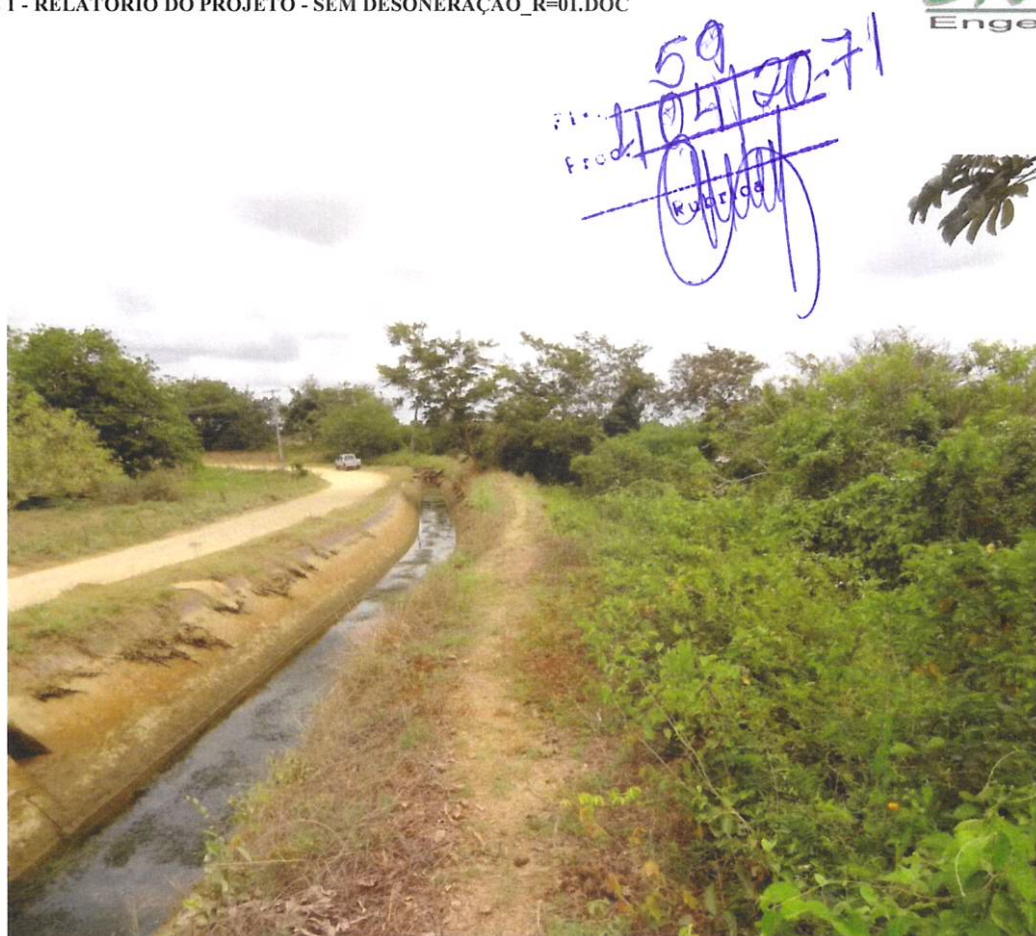
**Figura 3.1** – Vista do canal

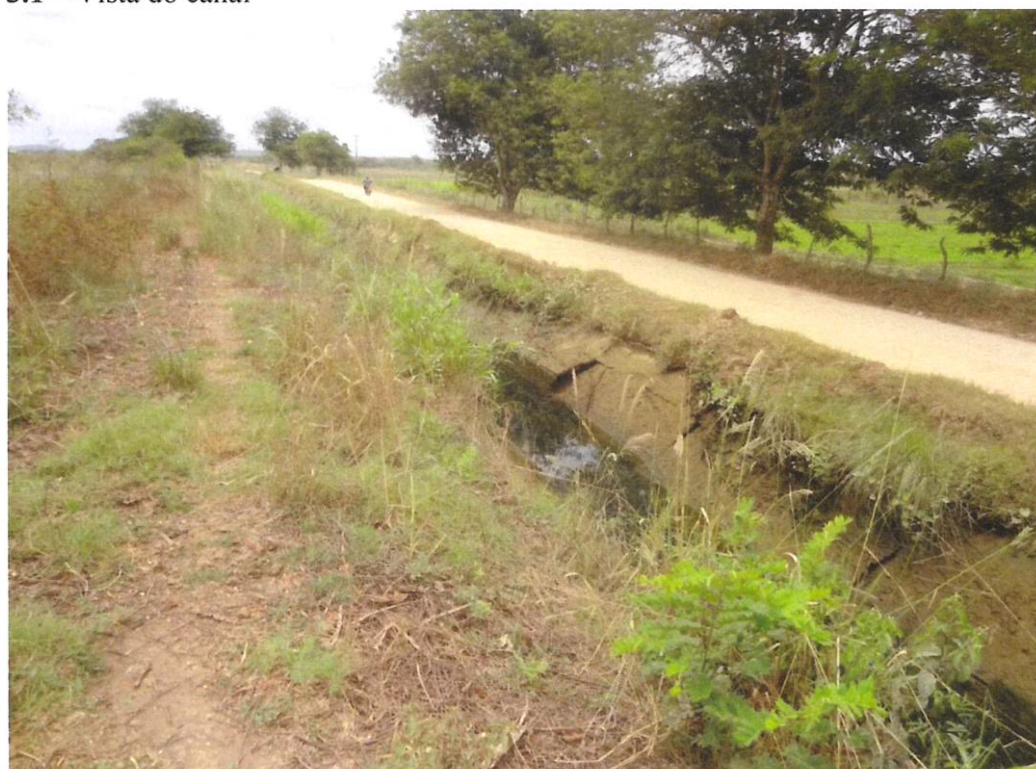
**Figura 3.2** – Trecho do canal com revestimento danificado.

Nestas visitas de campo observou-se a presença de trechos do canal de irrigação com revestimento danificado, algumas placas de concreto com a armadura exposta, sofrendo processos de corrosão, boa parte do canal encontra-se com a manta utilizada para evitar infiltrações danificada. Observa-se também que algumas partes do canal sofreram significativos recalques devido à presença de solo com baixa capacidade de suporte na sua fundação.

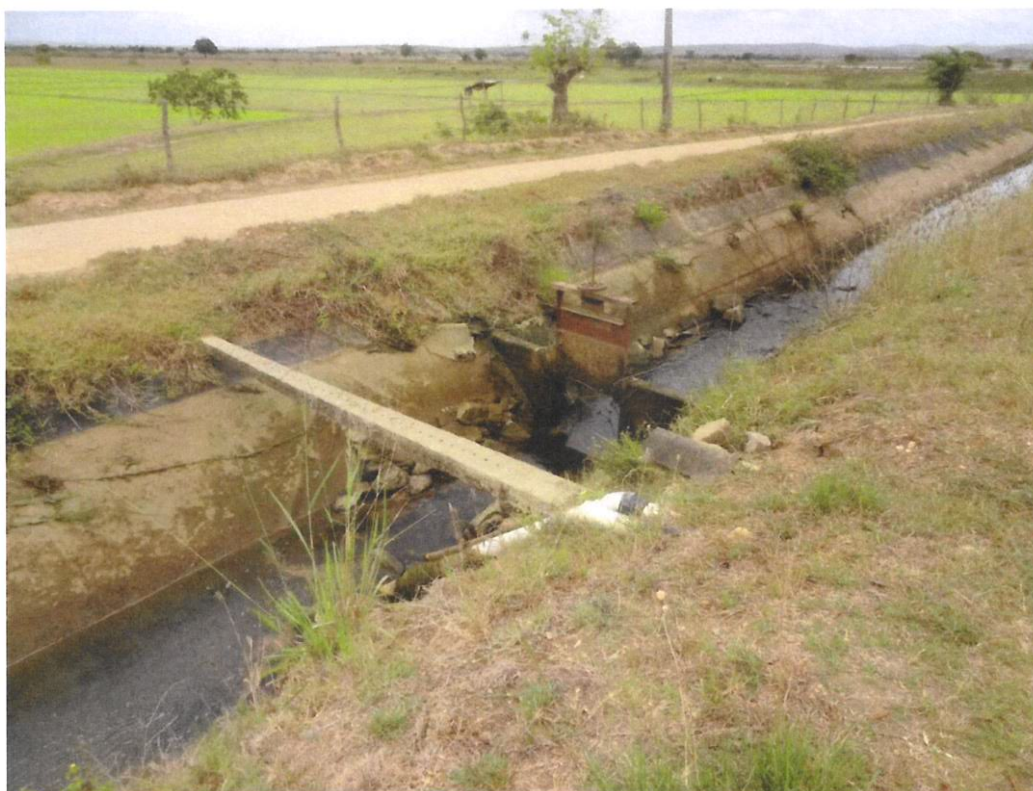
**Figura 3.5** – Visão geral do canal, travessia improvisada.

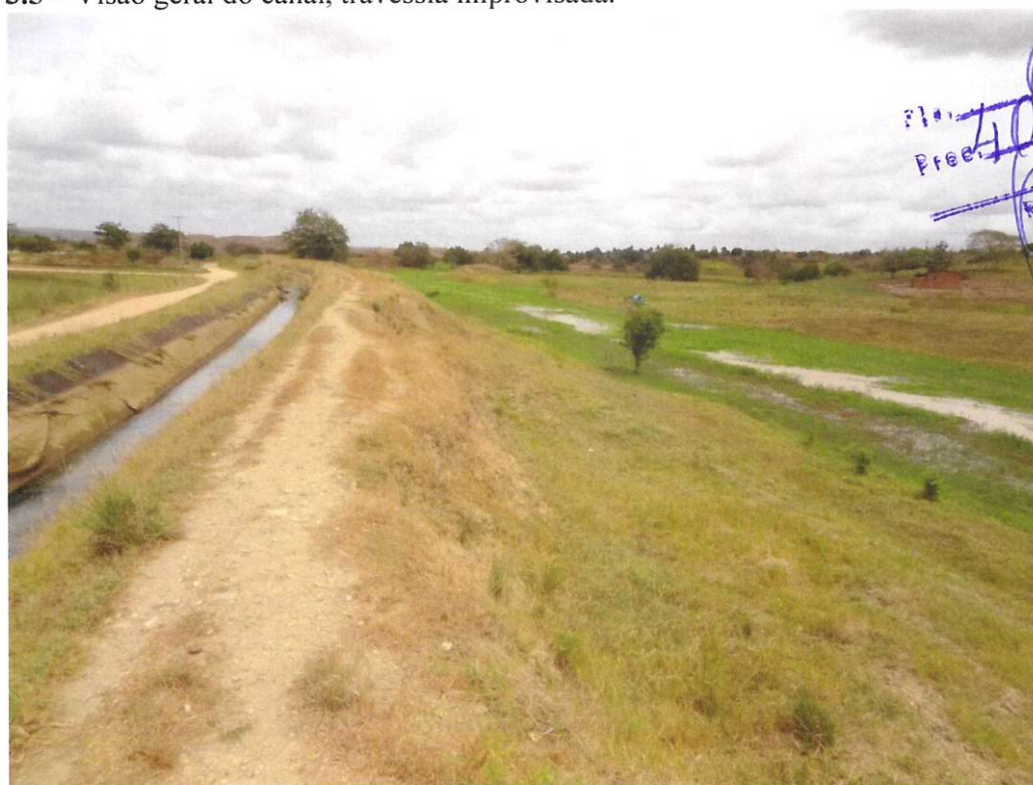
**Figura 3.6** – Cicatriz de ruptura no corpo do dique.

Com relação ao dique de proteção contra enchentes, observa-se a presença de taludes muito inclinados, favorecendo mecanismos de ruptura. Observa-se também a ocorrência de várias infiltrações no pé do talude, principalmente nos locais que sofreram rupturas. Verifica-se a presença de algumas erosões próximas à crista do dique.

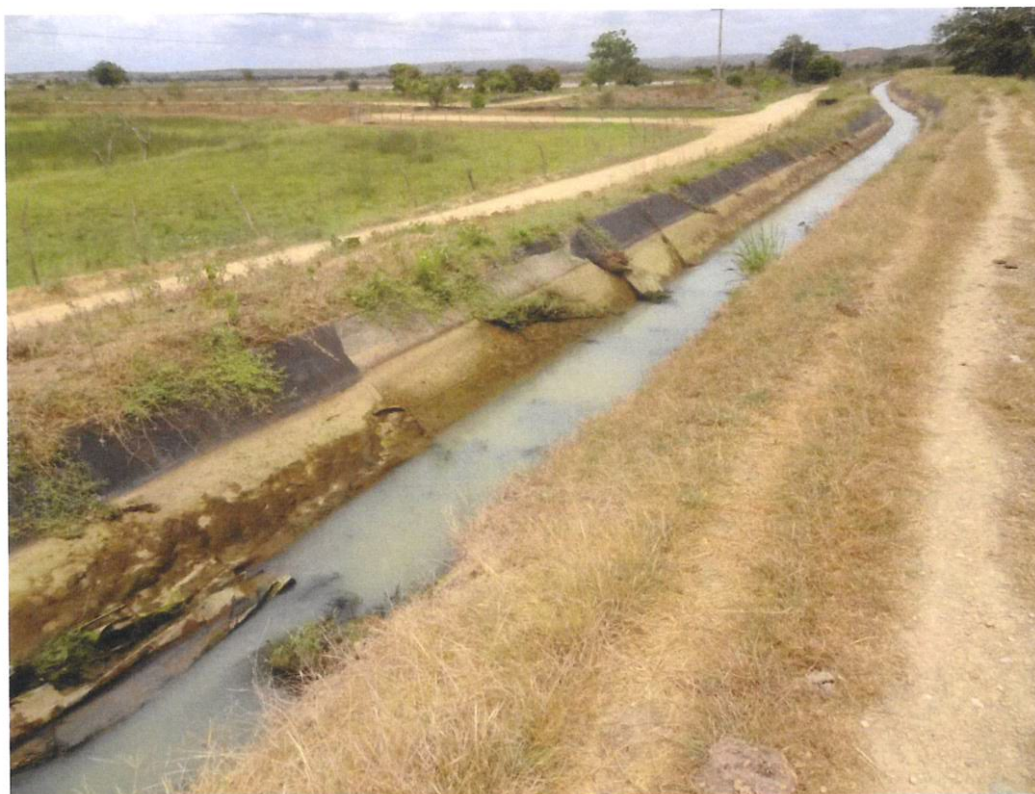
**Figura 3.7** – Manta utilizada no revestimento do canal danificada.

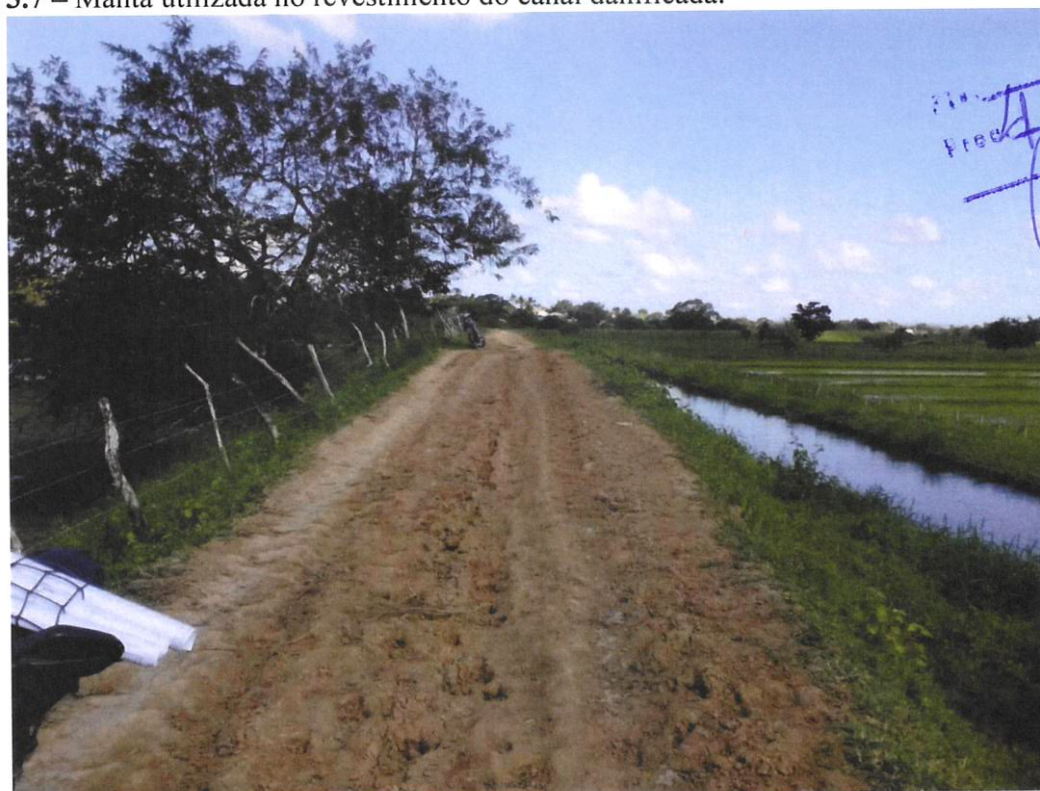
**Figura 3.8** – Trecho do dique com ocorrência de recalques.

Na parte final do dique, observa-se a presença de grandes recalques provocados pelo adensamento continuo das camadas de solo mole superficiais existentes nessa região, em decorrência da sobrecarga imposta pelo aterro do dique.

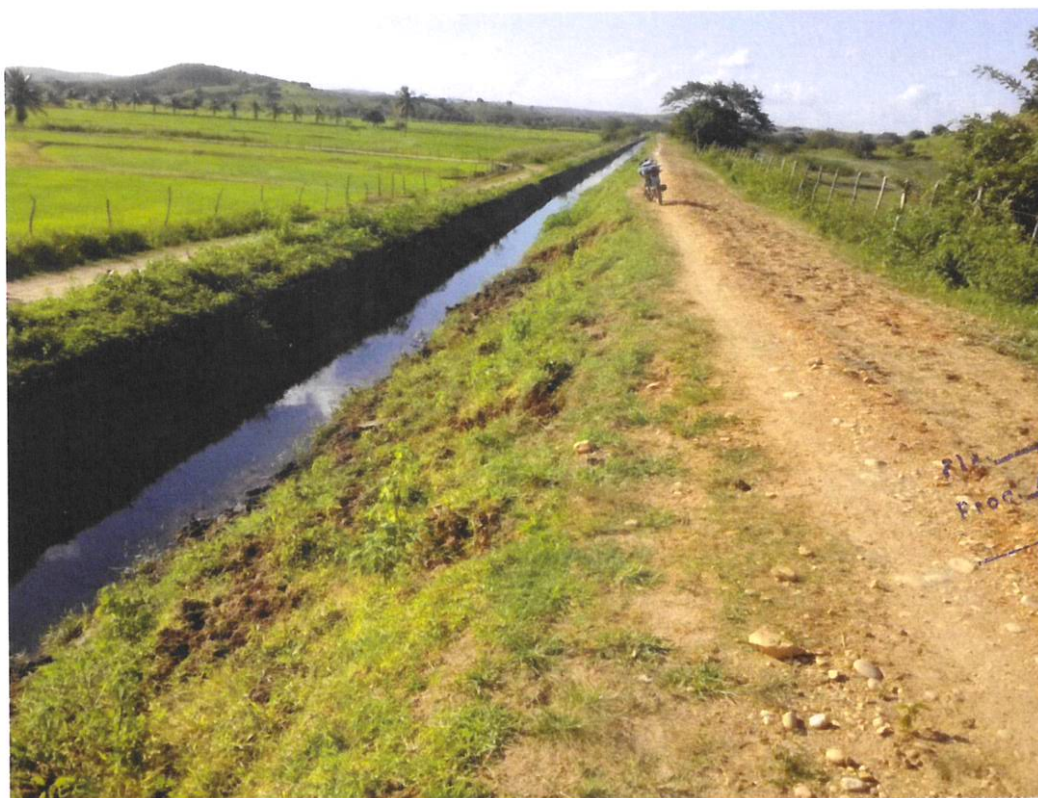
**Figura 3.9** – Trecho do canal com recalques evidenciados pela diferença no nível de água.

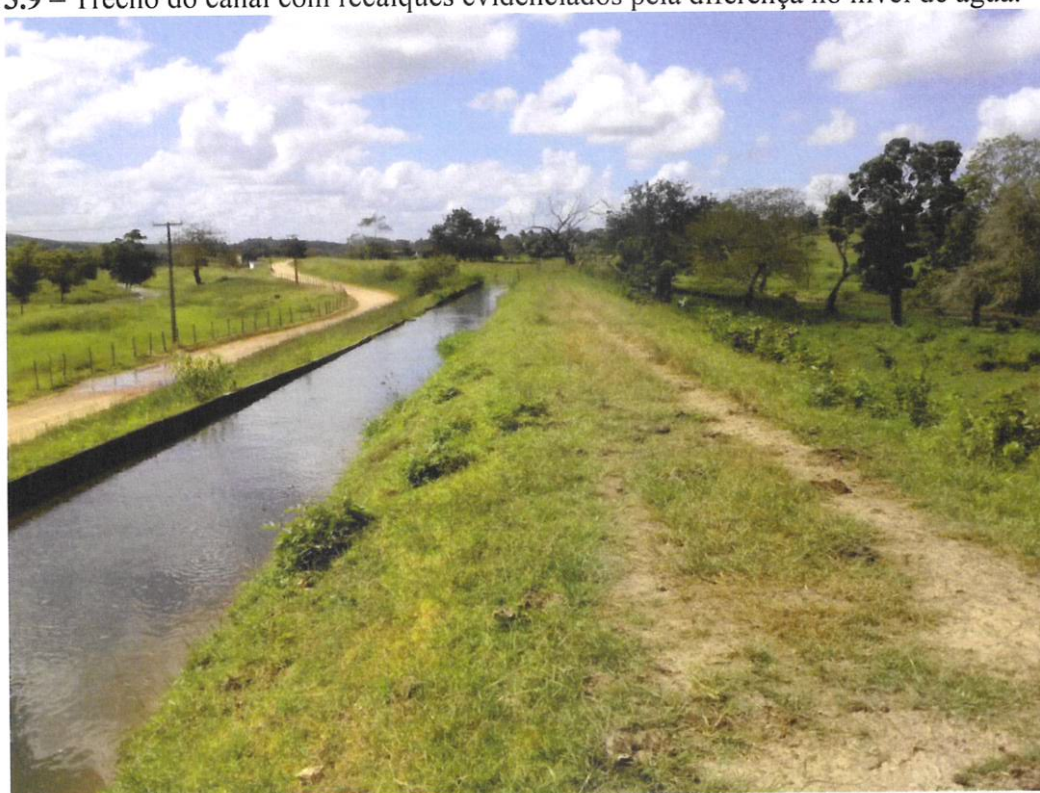
**Figura 3.10** – Trecho do canal com recalques, observa-se que a cota de crista do canal foi aumentada para evitar vazamentos.

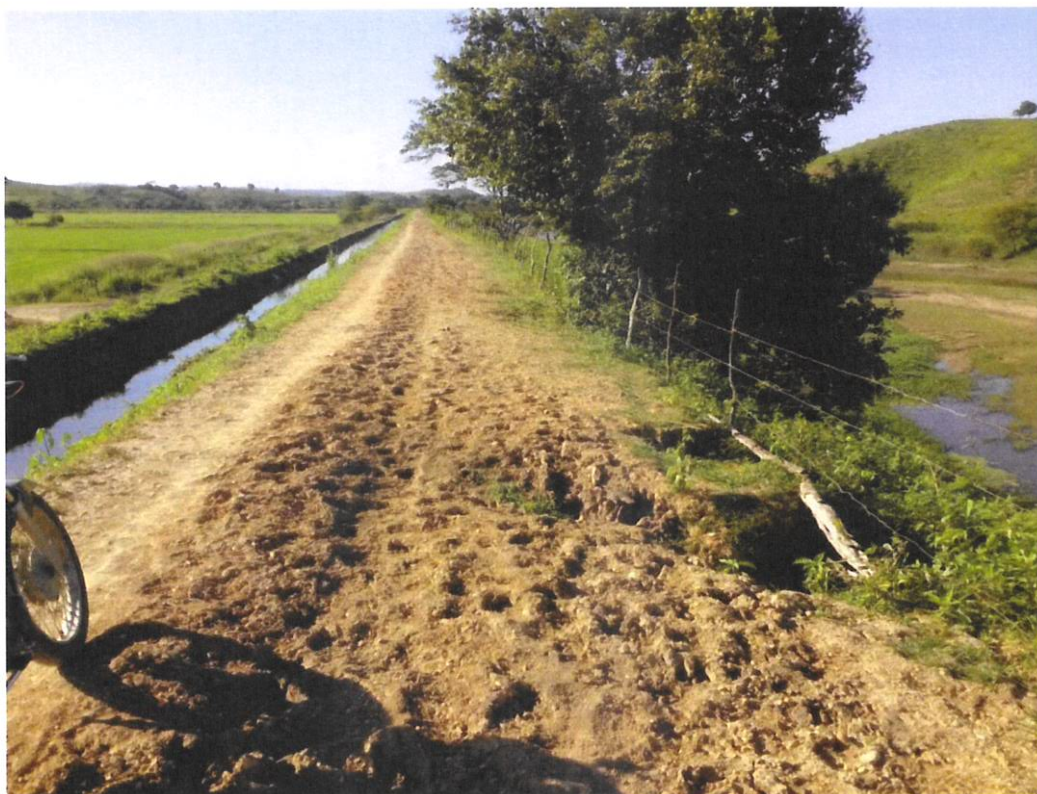
**Figura 3.11** – Erosões no corpo do dique.

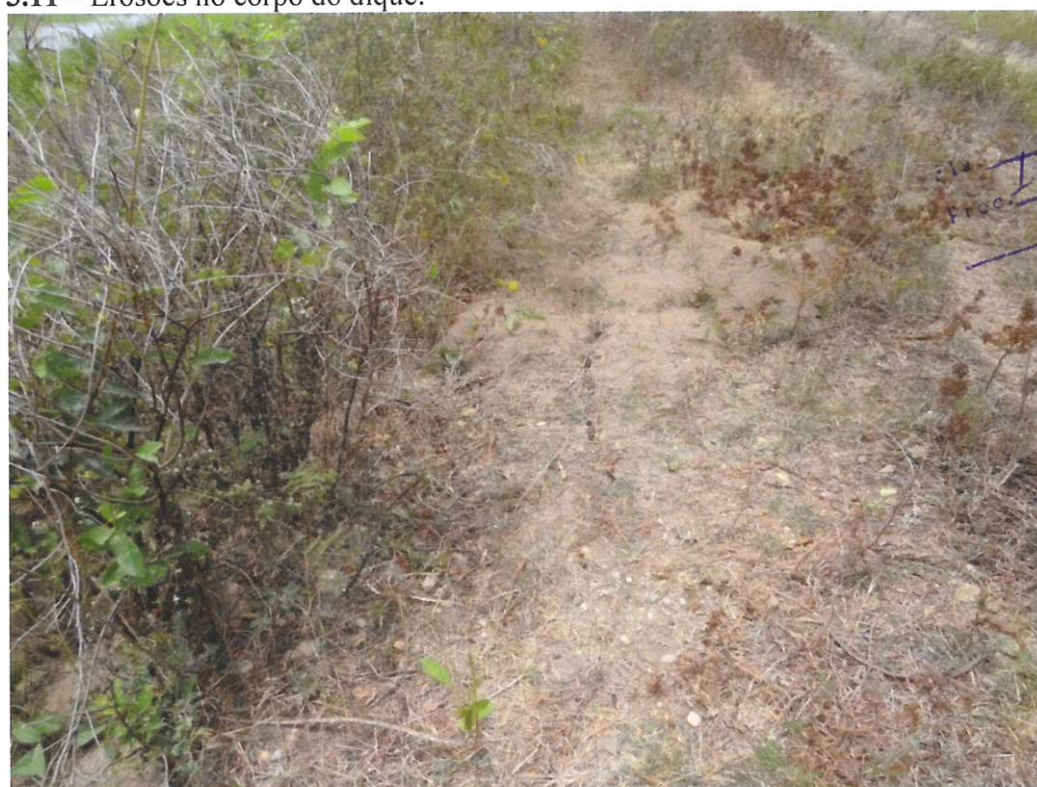
**Figura 3.12** – Presença de trincas na crista do dique.

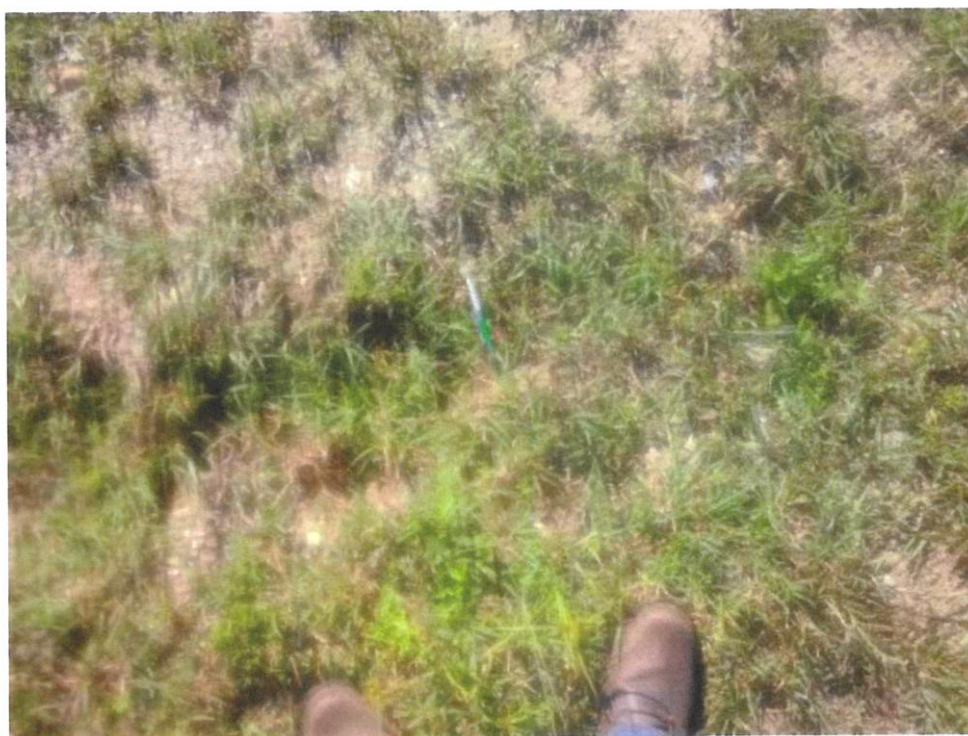
**Figura 4.1** - Trinca de tração na crista do dique (estado de pré-ruptura)

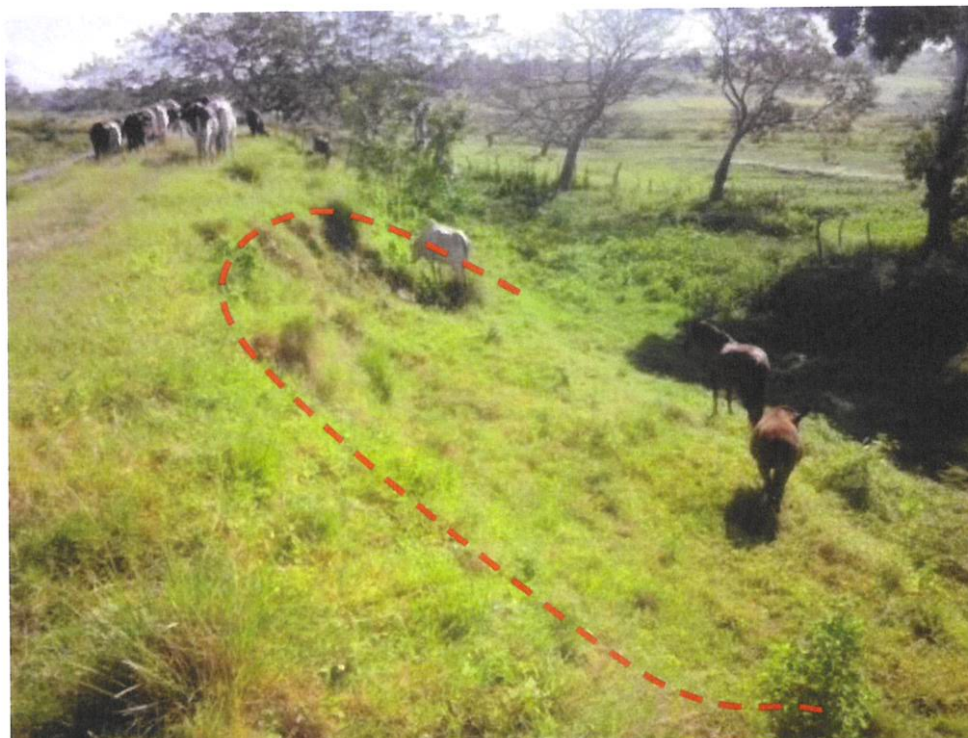
**Figura 4.2 - Ruptura do maciço do dique**

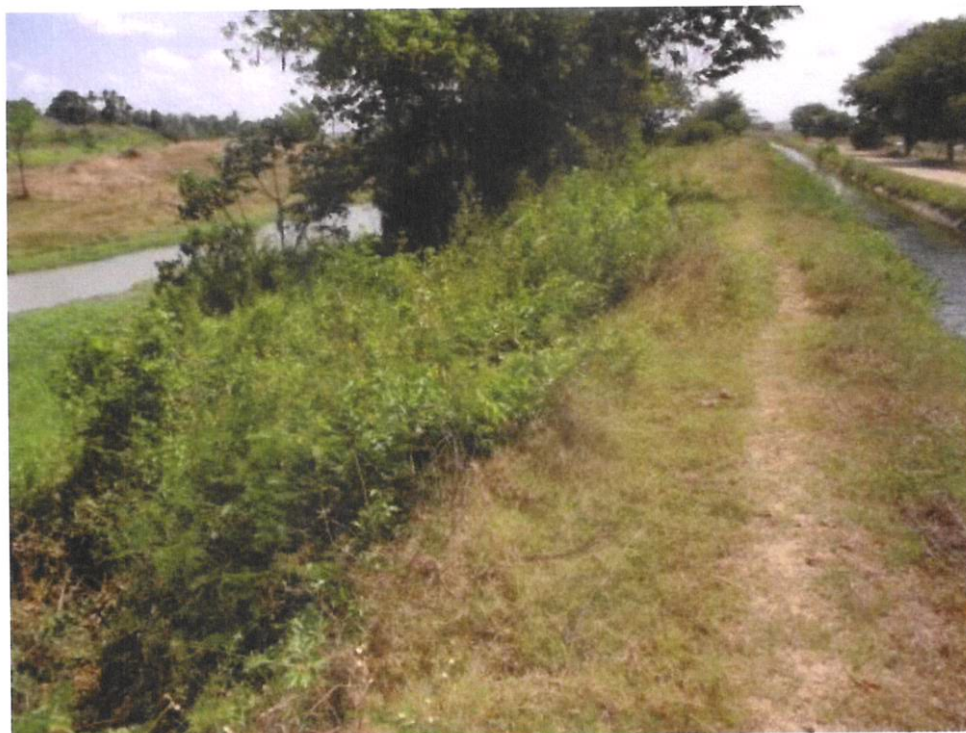
Os mecanismos das rupturas observados nos trechos I e II são variados, com diversos aspectos relativos ao potencial de ruptura desses taludes. Observa-se a adoção de taludes muito inclinados para o material de fundação existente (aluvião argiloso e solo mole), além de variação muito grande do nível d'água ao lado externo do dique, devido à variação do rio São Francisco durante os seus períodos de cheia ao longo dos tempos.

**Figura 4.3- Área com elevada inclinação**

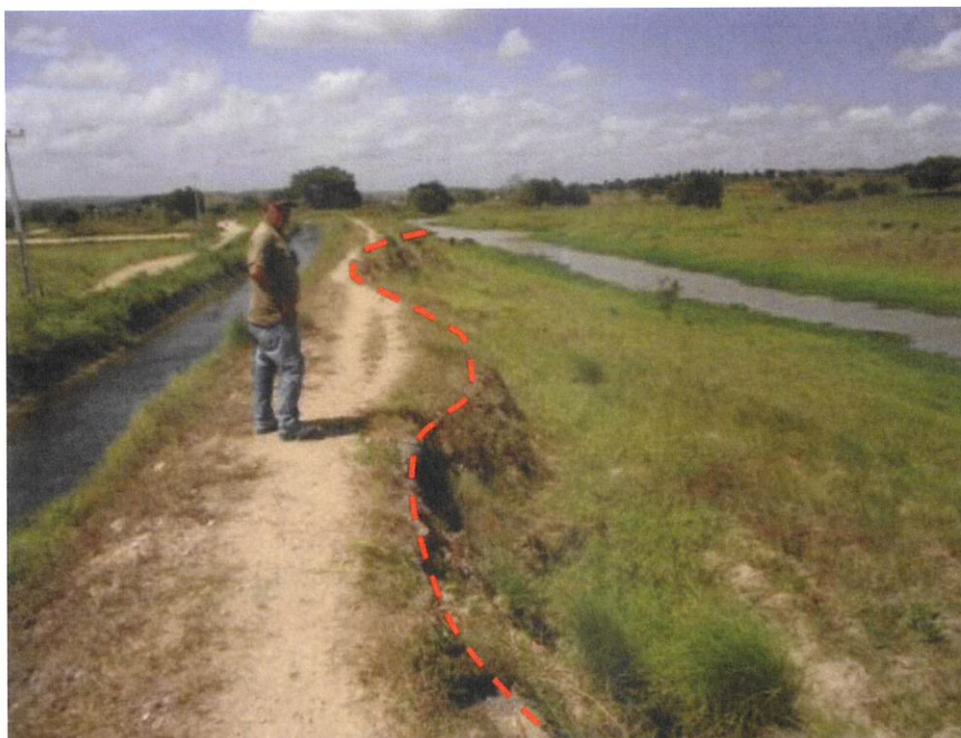
Algumas das rupturas tem relação com a deficiência de fundação, com certeza associado a uma fonte de umidade (N.A. do rio São Francisco ou vazamentos do canal). Essa constatação é corroborada com a ocorrência de superfícies de rupturas sob o pé do talude. A presença de solos moles com certeza é a causa principal para essas ocorrências.

**Figura 4.4** - Ruptura mais profunda atingindo o dique e a fundação

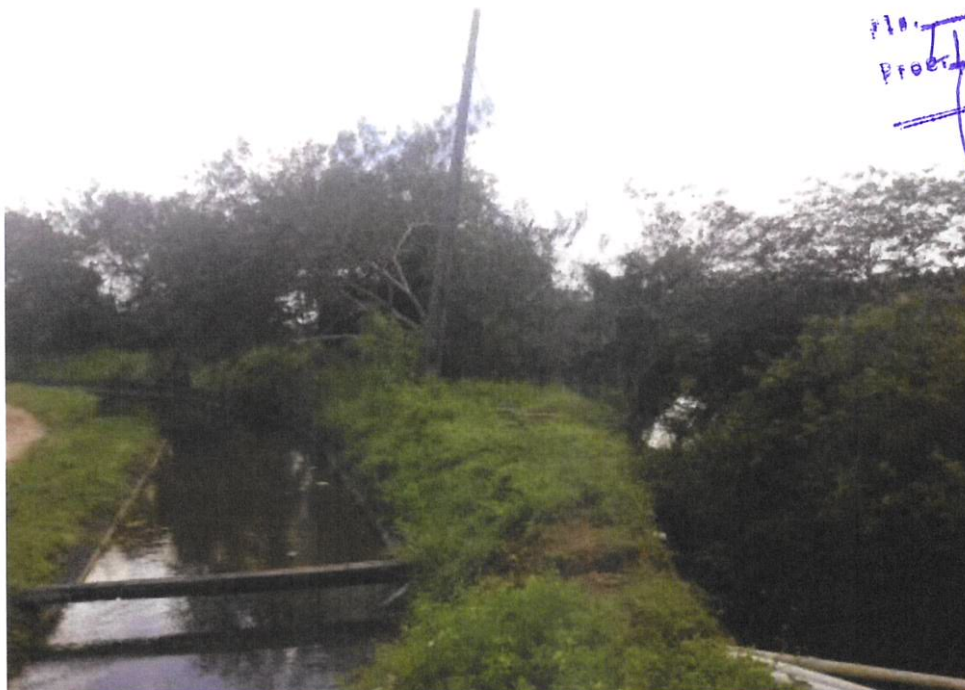
**Figura 4.5** - Ruptura do maciço do dique atingindo sua fundação
