# **PROJETO BÁSICO**

Seção 1/5  
Relatório Técnico

PENEDO (AL)  
ABR/2018

Seguindo a programação de 2012, foi realizada a inspeção regular de segurança na barragem Boacica, uma das nove barragens sob a responsabilidade da 5ª Superintendência Regional da Codevasf. Ela é uma barragem de aterro, do tipo barragem zoneada. A altura máxima do maciço é de 43,50 m. O coroamento tem 400 m de extensão e 8 m de largura. A barragem Boacica possui uma capacidade de acumulação de 55 hm³ e é destinada à regularização de vazões, à defesa contra inundações, à irrigação e à piscicultura.

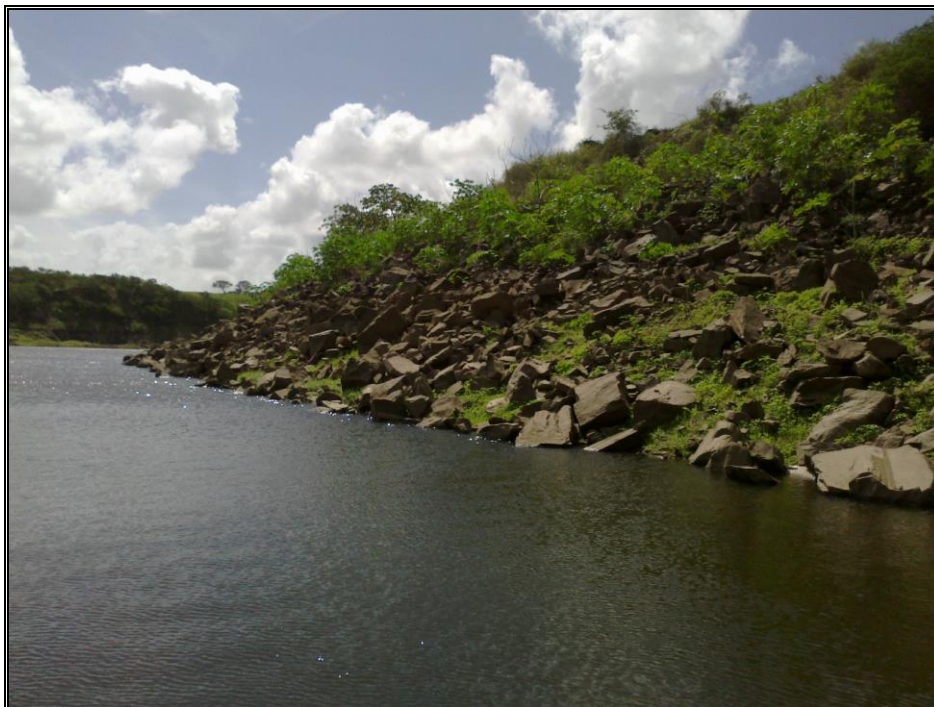
**Figura 6 - Talude de Montante**

Observada a presença de árvores e arbustos no talude de montante, inclusive no “riprap”, faz-se necessário executar a limpeza total do talude com roçada da vegetação e corte e destoca das árvores e arbustos.

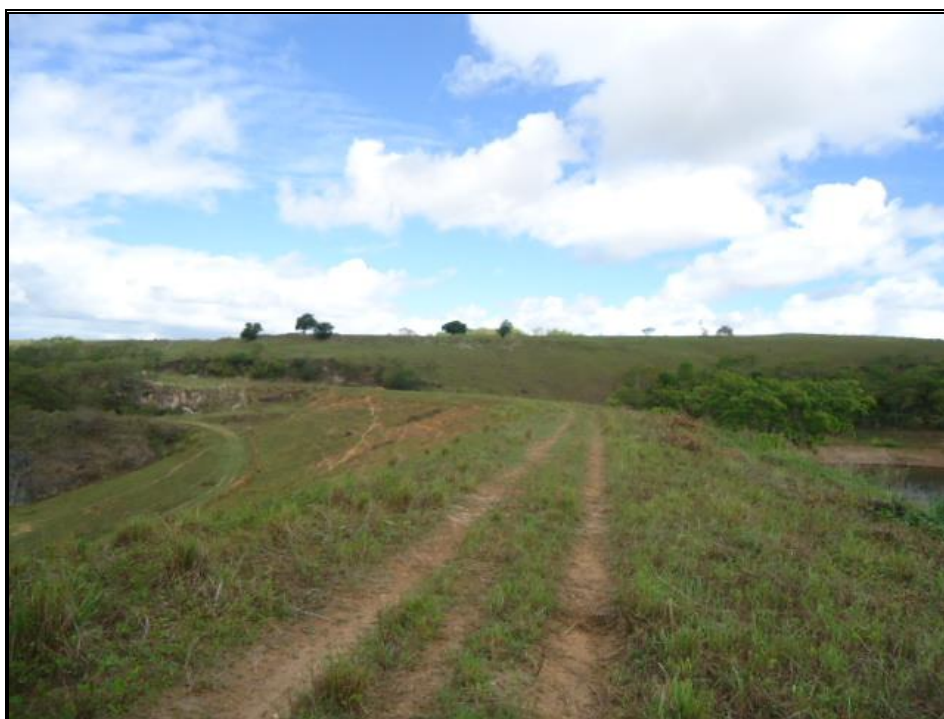
**Figura 7 - Coroamento**

A drenagem do coroamento está comprometida com o excesso de vegetação e falhas no revestimento. O coroamento deverá ser revestido com a aplicação de uma camada com espessura média de 10 cm de revestimento primário, numa faixa de largura de 6.00 m. Para tanto, primeiramente, a superfície dele deve ser preparada com a limpeza e remoção da camada vegetal existente. Também deverá ser aplicado herbicida esterilizante de solo (tipo round up) para evitar o crescimento de vegetação na camada de revestimento do coroamento.

Os formigueiros existentes no coroamento deverão ser eliminados com a aplicação de formicida e, se for o caso, injeção de solo cimento. Os buracos e afundamentos existentes no coroamento deverão ser aterrados com material argiloso compactado com compactador de placas vibratório ou, na impossibilidade de seu emprego, com maços manuais.

Em seguida, deverá ser aplicado revestimento primário. Ele deve ser espalhado com motoniveladora ou retroescavadeira e compactado com rolos compactadores mecânicos autopropelidos. O grau de compactação deverá ser de 95% do PN. O revestimento primário deverá ser executado de forma que a inclinação de drenagem da via, 3 a 5%, fique totalmente voltada para o talude de montante.

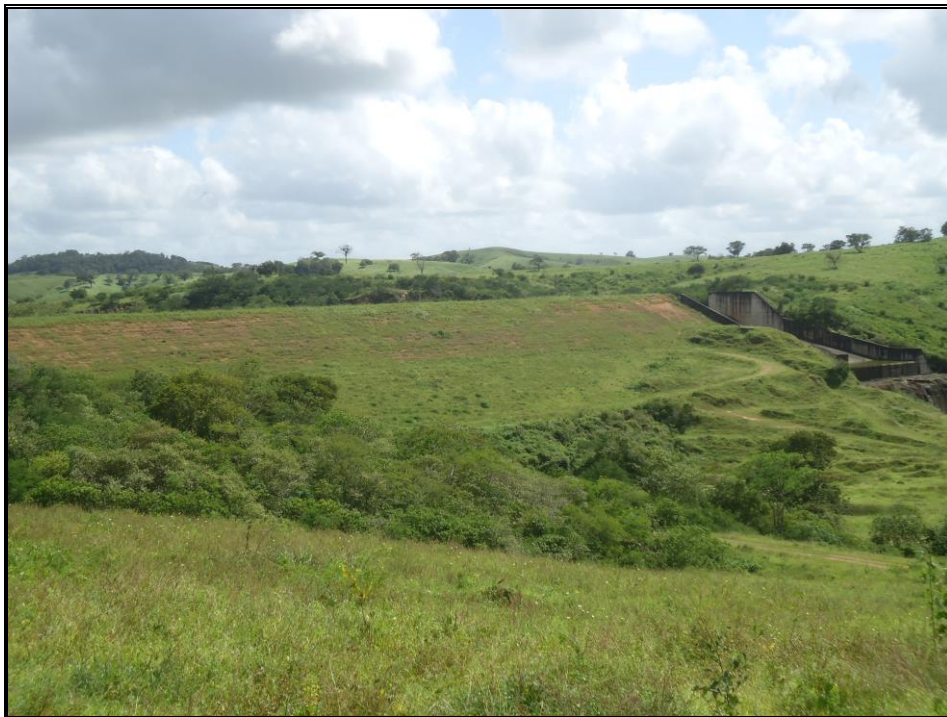
**Figura 8 - Talude de Jusante - Vista**

O talude de jusante apresenta-se com falhas na proteção vegetal e presença de árvores e arbusto, principalmente no dreno de pé. Devido às falhas na proteção vegetal e a obstruções e rompimentos das valetas e tubos de drenagem, existem graves erosões no talude. As seguintes ações deverão ser efetuadas para a recuperação e proteção do talude de jusante contra novas erosões e problemas na drenagem:

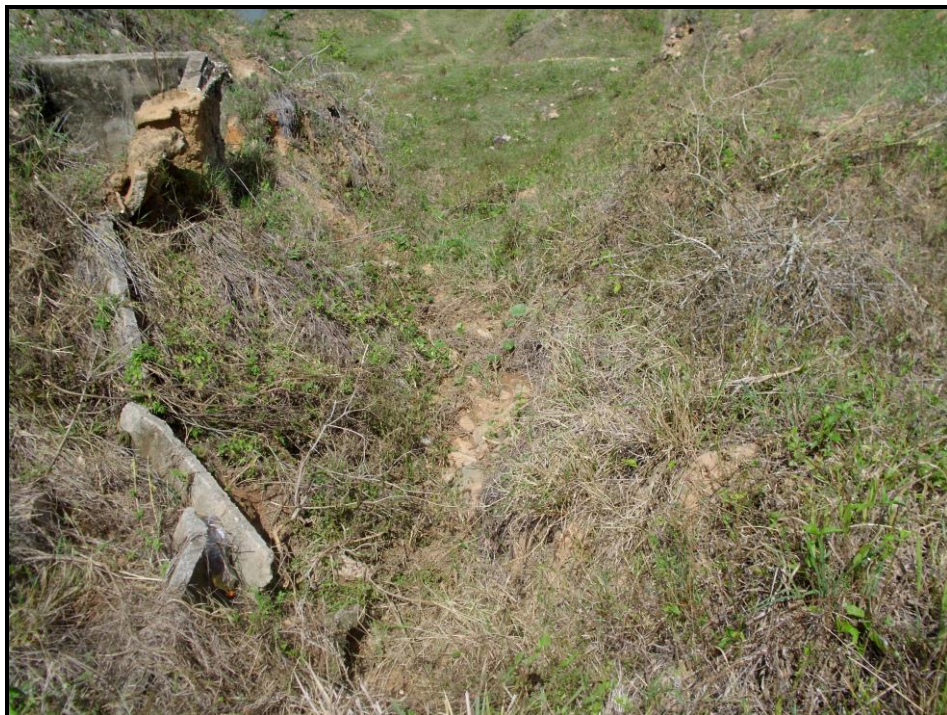
São duas regiões erodidas na base do talude de jusante: uma no lado esquerdo, próxima ao vertedouro e outra no lado direito próximo à estrutura de saída do descarregador de fundo. Elas deverão ser reconstituídas, procedendo-se à escavação para arrasamento das escarpas formadas no talude e, posteriormente, os buracos deverão ser aterrados com compactação manual, utilizando-se material semelhante ao do talude.

No lado esquerdo do talude, a descida da drenagem era por meio de canaleta semicircular de concreto pré-moldado. Porém, ela não resistiu ao efeito da velocidade da água no trecho mais inclinado. Sugere-se, então, a substituição da canaleta danificada por outra de concreto armado com dimensões internas de 80 cm de altura e 60 cm de largura. A espessura das paredes e do fundo deverá ser de 10 cm. Nos trechos com inclinação maior ou igual a 40%, a canaleta deverá ter o fundo composto por degraus com 40 cm de espelho vertical e 1.00 m de passo horizontal. A canaleta se estenderá do trecho danificado até o canal de restituição do vertedouro, no local indicado nos desenhos técnicos deste projeto ou onde orientado pela Codevasf.

**Figura 9 - Talude de Jusante - Erosões e rompimento de canaletas de drenagem**

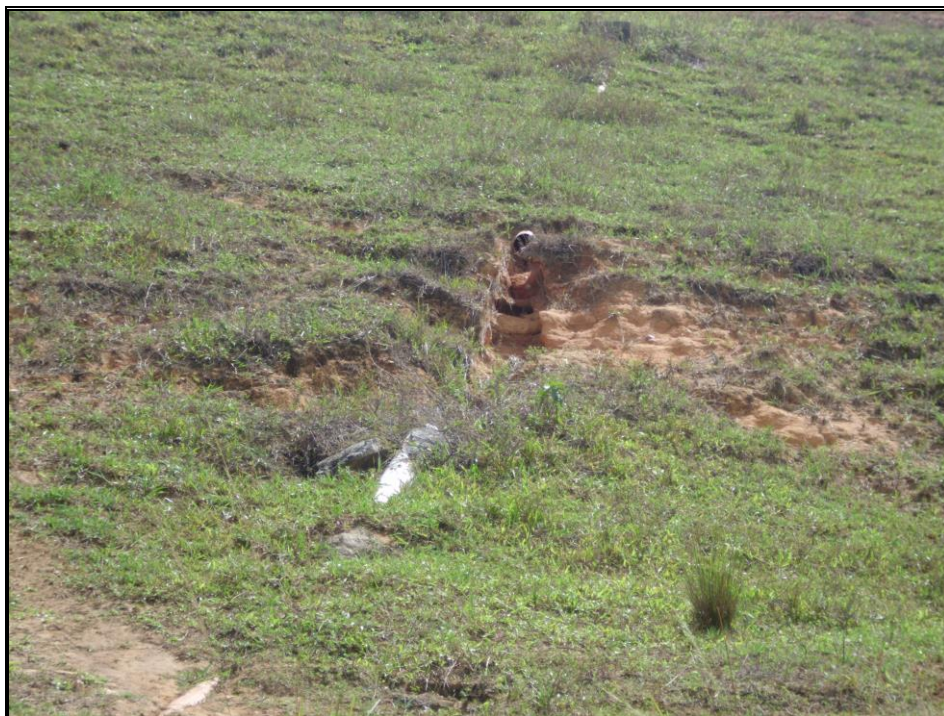
Por outro lado, a descida da drenagem, no lado direito do talude, é realizada por meio de tubulação de 200 mm de MPVC. A tubulação original foi assentada de forma muito superficial e está danificada. Desta forma, deve ser substituída. A nova tubulação deve ser assentada em valas escavadas no talude, com lastro de areia de 10 cm. A profundidade da vala deve ser suficiente para que a geratriz superior do tubo fique, no mínimo, a 60 cm da superfície do talude. Os tubos devem ser escorados com blocos de ancoragem nos pontos de curva, alteração da inclinação e na extremidade de saída da tubulação. Os blocos terão as dimensões conforme desenhos técnicos. A tubulação se estenderá da caixa de drenagem na extremidade direita da valeta horizontal do talude, até o canal de saída do descarregador de fundo. Nesse ponto, a tubulação de drenagem ficará sobre a parede do canal, ela será fixada por um bloco de ancoragem e envelopada em concreto armado. O envelopamento se estenderá da extremidade da tubulação até o ponto onde ela terá profundidade de 60 cm.

**Figura 10 - Talude de Jusante - Erosões no talude e tubos de drenagem danificados e faltando**

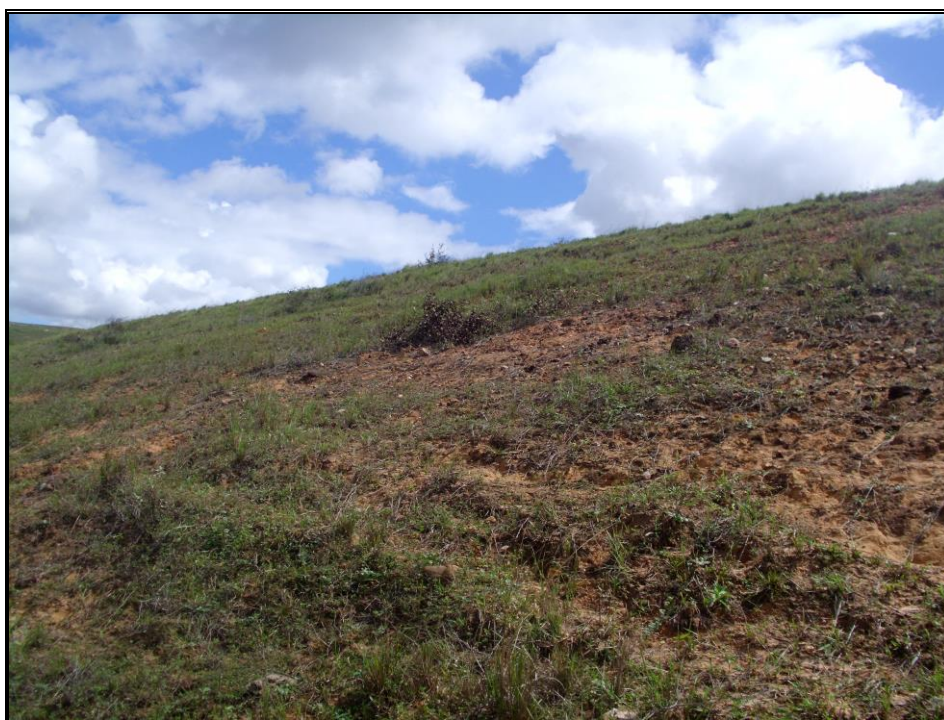
A proteção vegetal do talude de jusante contém muitas falhas e há excesso de arbustos e presença de árvores em algumas regiões. Essas falhas são causadas por falta de material fértil. Outro fator que contribui para as falhas existentes é a presença de animais pastando no talude. Portanto, recomenda-se a construção de uma cerca de arame farpado e mourões de concreto para proteção do talude. A cerca contornará todo o talude de jusante. Ela deverá conter 11 fios de arame farpado galvanizado nº 14 e classe 250 e será composta de mourões de seção “T”, 7.5x7.5 cm, com ponta inclinada. O espaçamento entre as estacas será de no máximo 3.00 m. Os mourões devem ser engastados com 50 cm de profundidade. Eles deverão ser pintados com tinta acrílica para exteriores na cor “Pantone Azul 286”.

**Figura 11 - Talude de Jusante - Falhas na proteção vegetal**

Devido às falhas na proteção vegetal, será necessário executar a limpeza da vegetação existente, removendo toda a camada vegetal. A limpeza deve ser realizada também no enrocamento do dreno de pé, incluindo corte e destoca de árvores e arbustos. Posteriormente, deverá ser aplicada a camada de terra vegetal (terra preta) e, então, executar o plantio de grama tipo batatais em placas para todo o talude de jusante, exceto sobre o dreno de pé.

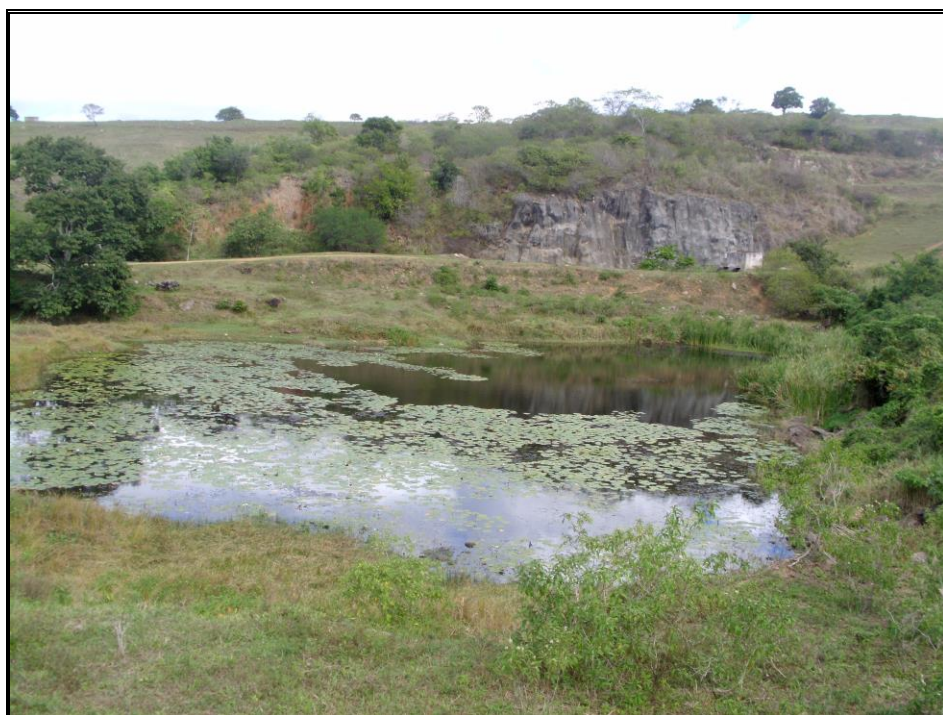
Nessa região, junto ao dreno de pé, existe um acúmulo de água. Possivelmente oriundo do sistema de drenagem interno. Atualmente não há drenagem dessa água, prejudicando a observação e o controle do fluxo da drenagem e impossibilitando a inspeção da área para verificação de fuga d'água e se há carreamento de material da barragem. Desta forma, sugere-se a construção de um canal de drenagem em concreto armado, contendo medidor de vazão do tipo vertedor com placa também em concreto armado.

**Figura 13 - Região à Jusante - Área alagada**

Para a construção do canal, deve-se realizar a limpeza com remoção da vegetação, numa faixa de 5.00 m de largura, ao longo de toda a extensão do canal. O canal deve conduzir a água acumulada no pé da barragem para o canal de restituição do vertedouro. Também se inclui na construção do canal a execução de gabaritos, escavações, aterros e estrutura em concreto armado.

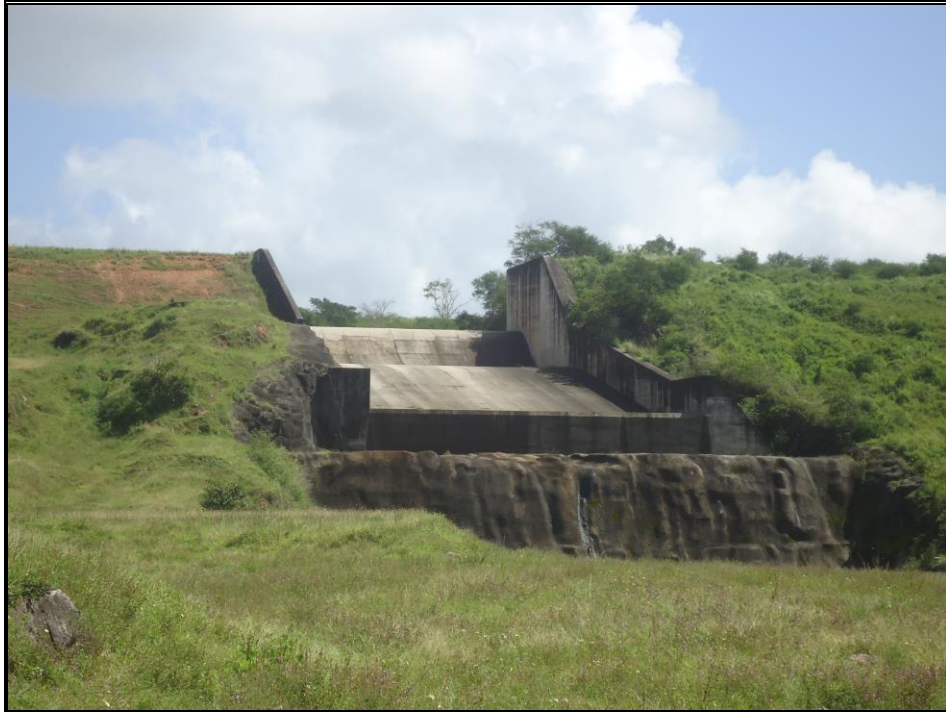
**Figura 14 - Vertedouro**

O vertedouro apresenta algumas fissuras nas paredes, na soleira e no rápido. Em alguns pontos, a superfície do concreto está desgastada. Essas fissuras e esses pontos devem ser identificados e recuperados com reconstrução do concreto, onde necessário, e com a aplicação de chapisco e reboco.

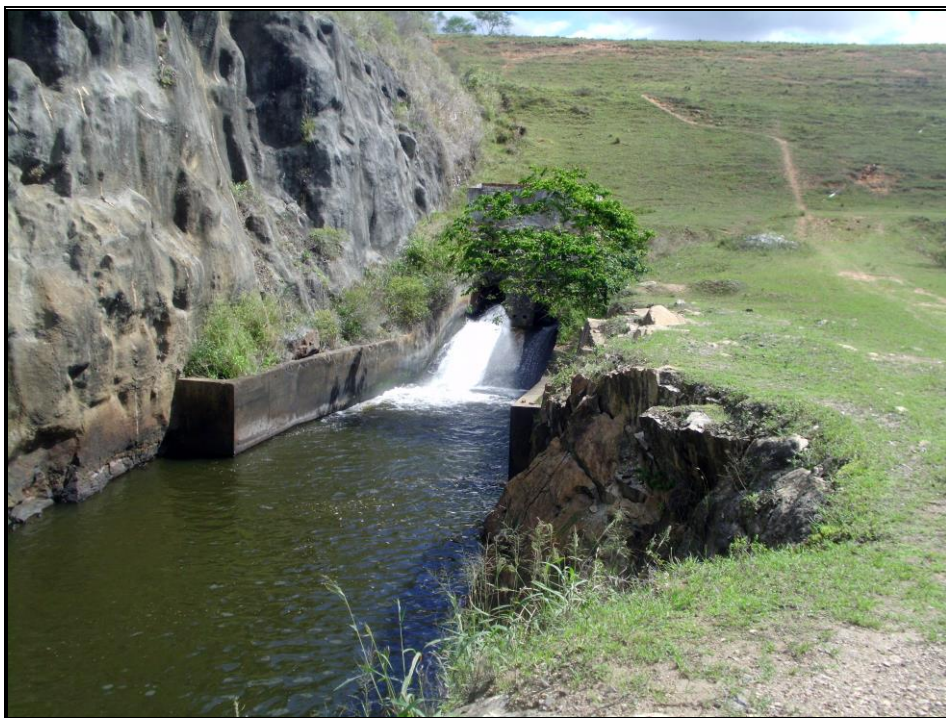
**Figura 17 - Canal de Saída do Descarregador de Fundo**

Observa-se a existência de risco de acidentes com pessoas e animais no canal da descarga de fundo. Nesse caso, uma cerca, com as características descritas para o talude de jusante, deve ser construída na margem desse canal, desde o talude até o ponto onde o leito do canal tem profundidade insignificante (próximo ao canal de restituição).
