EMPREENDIMENTO: <p style="text-align: center;">PROJETO DE RECUPERAÇÃO – BARRAGEM PARANÃ</p>					
ÁREA: <p style="text-align: center;">GERAL</p>					
TÍTULO: <p style="text-align: center;">MANUAL DE REPAROS PARA ESTRUTURAS DE CONCRETO</p>					
ELAB. ABW		VERIF. SPB		APROV. AStM	
				R. TEC.: DDBS	
				CREA Nº PR-70939/D	
CÓDIGO DOS DESCRITORES				DATA	
-- --				09/10/2017	
				Folha: 1	
				de 30	
Nº DO DOCUMENTO EPE:				Nº DO DOCUMENTO ENGEVIX:	
				EGVP00315/00-10-RL-0004	
				REVISÃO	
				1

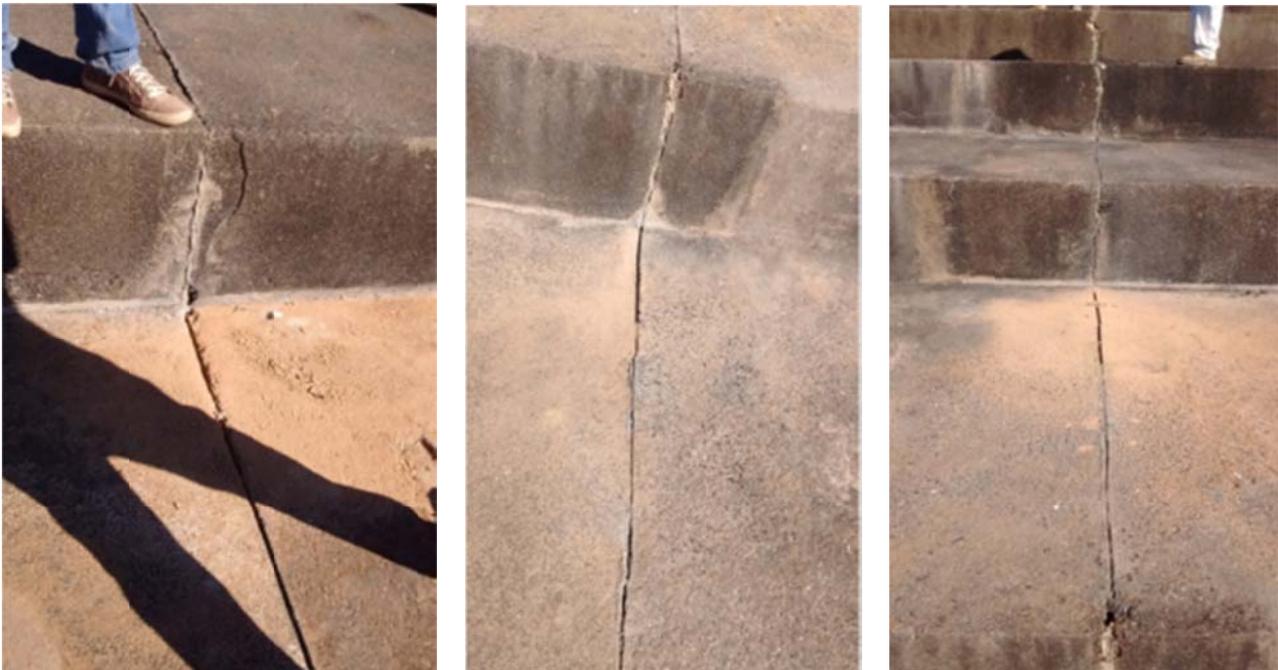
FIGURA 2.2 - 4
VISTA DA JUNTA DE CONTRAÇÃO NO EIXO DO VERTEDOURO

De acordo com o projeto PFG-BP-009 a junta de dilatação deveria possuir um veda junta tipo O-22, o carreamento indica falha deste sistema.

A solução proposta é de se executar uma vala de drenagem abaixo da junta de dilatação transversal, a qual se conectará com uma outra vala de drenagem a ser instalada baixo da laje da elevação 472,40. Neste alinhamento longitudinal já existe sob o corpo da barragem o dreno de pé.

Para instalação de ambas as valas será necessária a remoção parcial das lajes e sua posterior recomposição, na ocasião já será instalado um novo sistema de vedação na junta de dilatação para evitar o carreamento de material de suporte. As valas de drenagem encaminharão a água coletada a pontos de saída na elevação 470,90, mas não antes de passarem por um filtro para evitar também o carreamento de material.

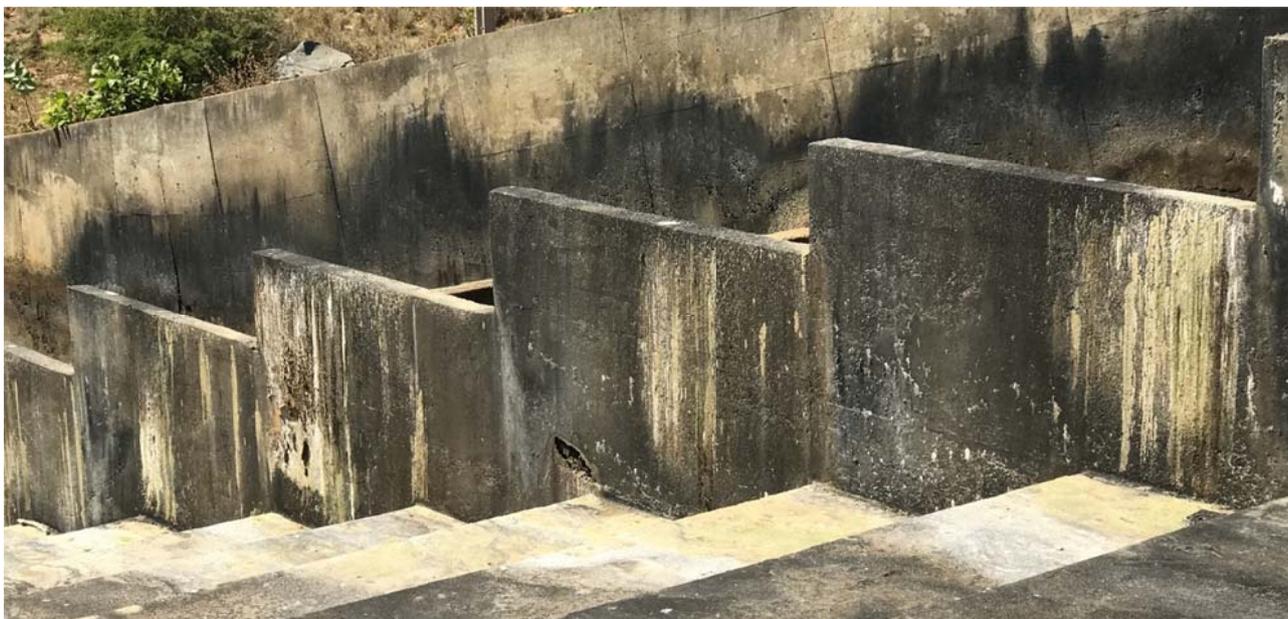
FIGURA 2.2 - 5
VISTA DA FALHA DE CONCRETAGEM E ARAMDURA EXPOSTA

Conforme observado na Figura 2.2 - 5, existe a incidência de falhas de concretagem com exposição da armadura. Esta falha em particular tem comunicação com a outra face e sob a presença de água na escada de peixes a mesma transpõe a parede e verte sobre o canal do vertedouro.

Este tipo de problema da Figura 2.2 - 5 deve ser tratado como indicado no documento EGVP00315/00-10-RL-0004 item 6.2.4 – Falha de Concretagem - Bicheira.

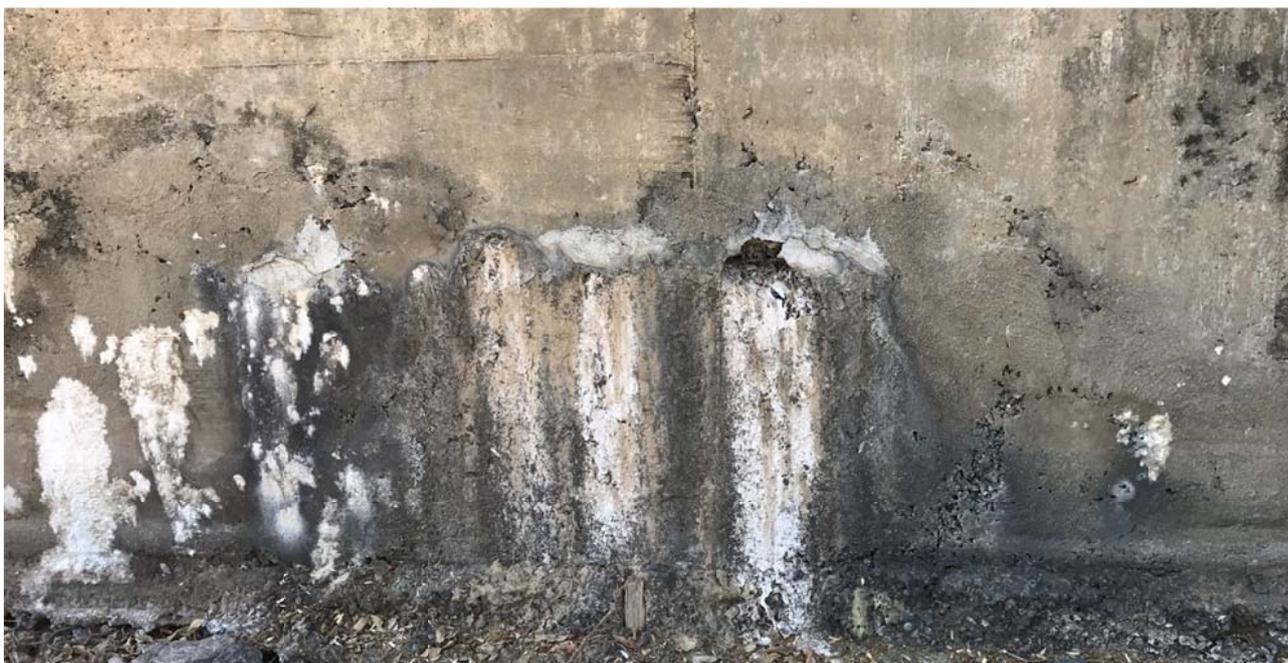
FIGURA 2.2 - 6
VISTA DA FALHA DE CONCRETAGEM E ARAMDURA EXPOSTA

Na Figura 2.2 - 6 pode ser observada a correção de uma falha de concretagem realizada provavelmente ainda no período da obra. Nota-se que não foi obtido tratamento

adequado, ainda existem falhas na concretagem e as juntas entre as etapas estão com o contorno definidas por outras falhas de concretagem.

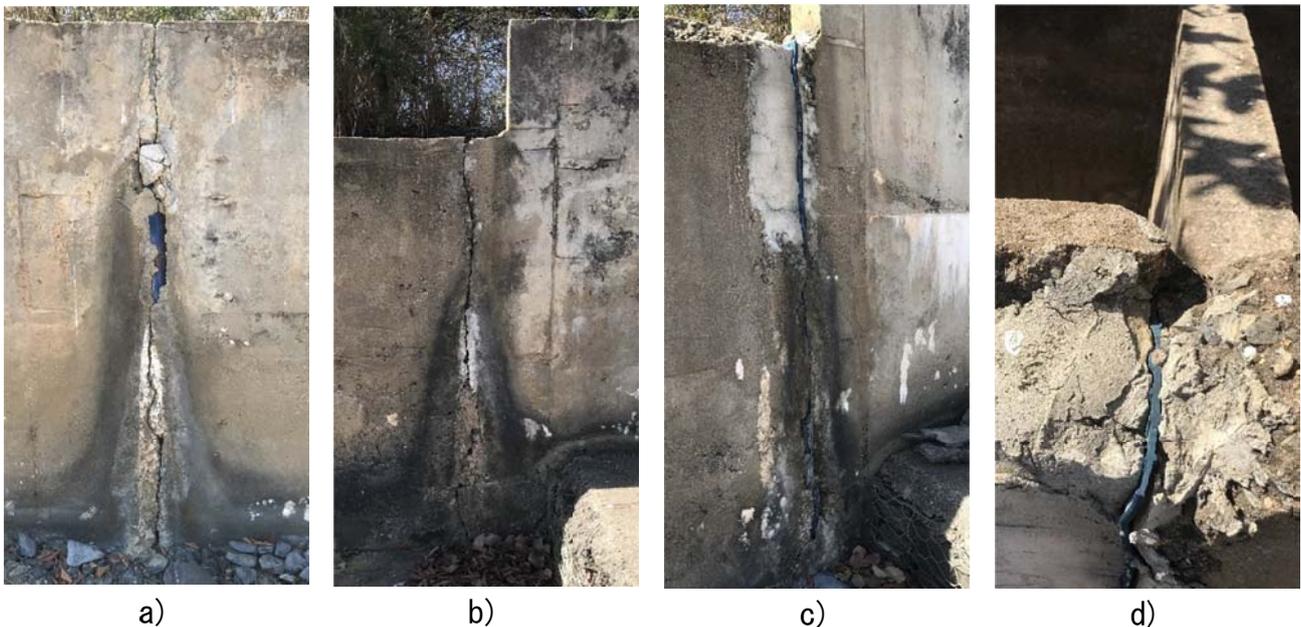
FIGURA 2.2 - 7
VISTAS DAS FALHAS DE CONCRETAGEM DO VEDA JUNTA

Obs) Figura 2.2 - 7 d) – Veda junta instalado em sentido contrário.

Como a região no entorno das juntas encontram-se debilitadas é recomendada sua recuperação. Para tanto será necessário realizar uma demolição controlada do concreto em uma largura de 30 centímetros de cada lado do eixo da junta, deve-se tomar os devidos cuidados para preservar as armaduras existentes. Uma inspeção no veda junta indicará se é necessária sua substituição, pois não podem haver furos, cortes e o mesmo deve apresentar-se contínuo para garantir a estanqueidade. Caso seja necessário sua substituição deve-se realizar e emenda conforme recomendações do fabricante.

O processo de recuperação deve ser executado conforme indicado na Figura 2.2 - 8.

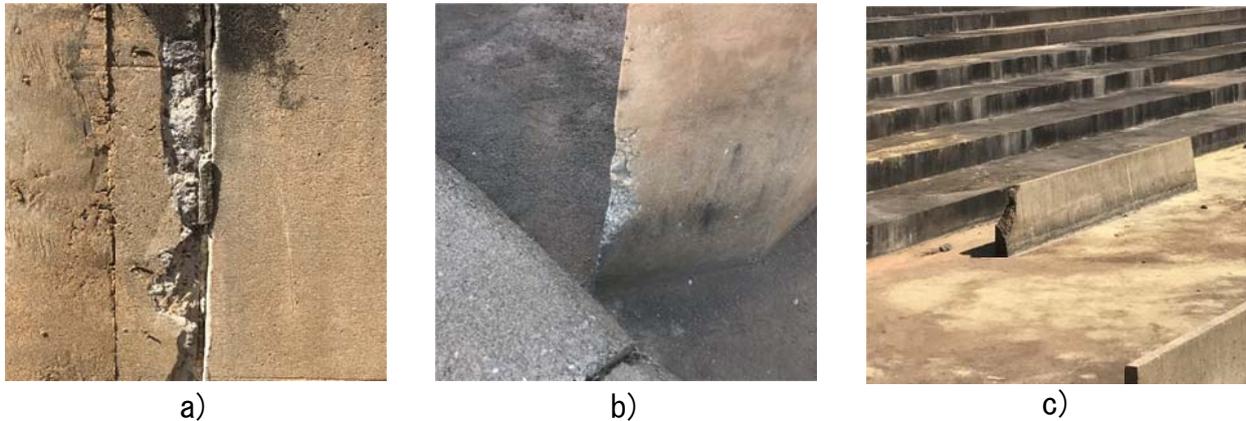
FIGURA 2.2 - 9
VISTAS DE DEFEITOS NO CONCRETO

Conforme observado na Figura 2.2 - 9 existem alguns pontos com defeitos no concreto que devem ser corrigidos de forma genérica para evitar agravamento da situação atual.

Figura 2.2 - 9 a) – Deslocamentos: devem ser tratados conforme indicado no documento EGVP00315/00-10-RL-0004 item 6.2.4 – Falha de Concretagem - Bicheira.

Figura 2.2 - 9 b) – Quebras de pequenas proporções: devem ser tratados conforme indicado no documento EGVP00315/00-10-RL-0004 item 6.2.4 – Falha de Concretagem - Bicheira.

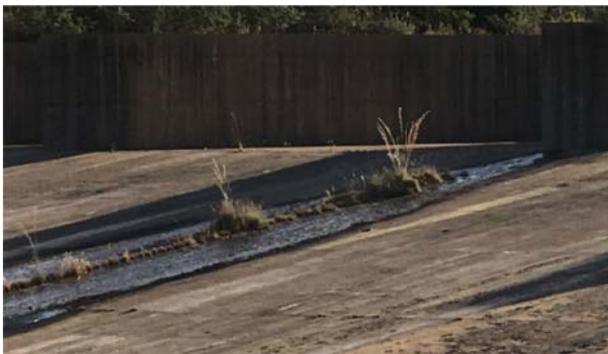
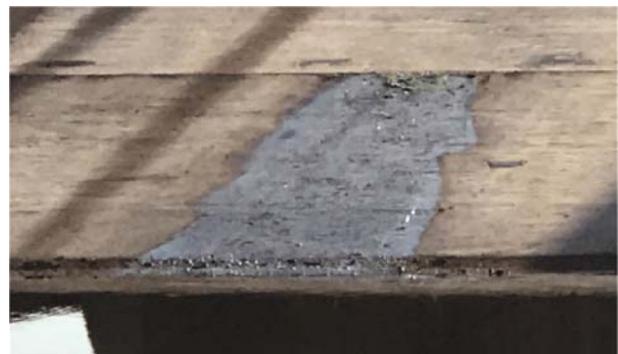
**FIGURA 2.3 - 3
VISTAS DAS VERTEDEURAS NAS JUNTAS DA CALHA**

Conforme observado na Figura 2.3 - 3 existem alguns pontos com vazamento pelas juntas de contração entre as lajes da calha do vertedouro labirinto. Estes vazamentos não são estruturalmente comprometedoras já que aliviam a subpressão e não careiam material da fundação uma vez que a estrutura está assente em rocha.

O impacto gerado é visual e sanitário, pois para níveis do reservatório abaixo da cota de operação do vertedouro e acima da cota das juntas, existe a vertedura. Este vazamento segue pela calha e se acumula na bacia de dissipação, a qual nestas condições não seca, trazendo assim os inconvenientes sanitários gerados pelo acúmulo de água parada.

É recomendado realizar uma cortina de injeção a montante do vertedouro para evitar a percolação de água sob a laje, desta forma os vazamentos devem reduzir drasticamente ou até cessar.

Injeções adicionais de contato (concreto / rocha) podem ser executadas no local de vazamento utilizando malha de 2 x 2 metros com perfuração em rocha de 50 centímetros.
