| <b>ACOMPANHAMENTO TÉCNICO DE OBRAS (ATO) - LOTE A</b> | | | | | |
| <b>EBI-2</b><br><b>VERIFICAÇÃO DAS CONDIÇÕES DE FUNDAÇÃO DA ESTRUTURA DE DESÁGUE</b> | | | | | |

885-MIN-ISF-NT-A0197

Outubro/2013

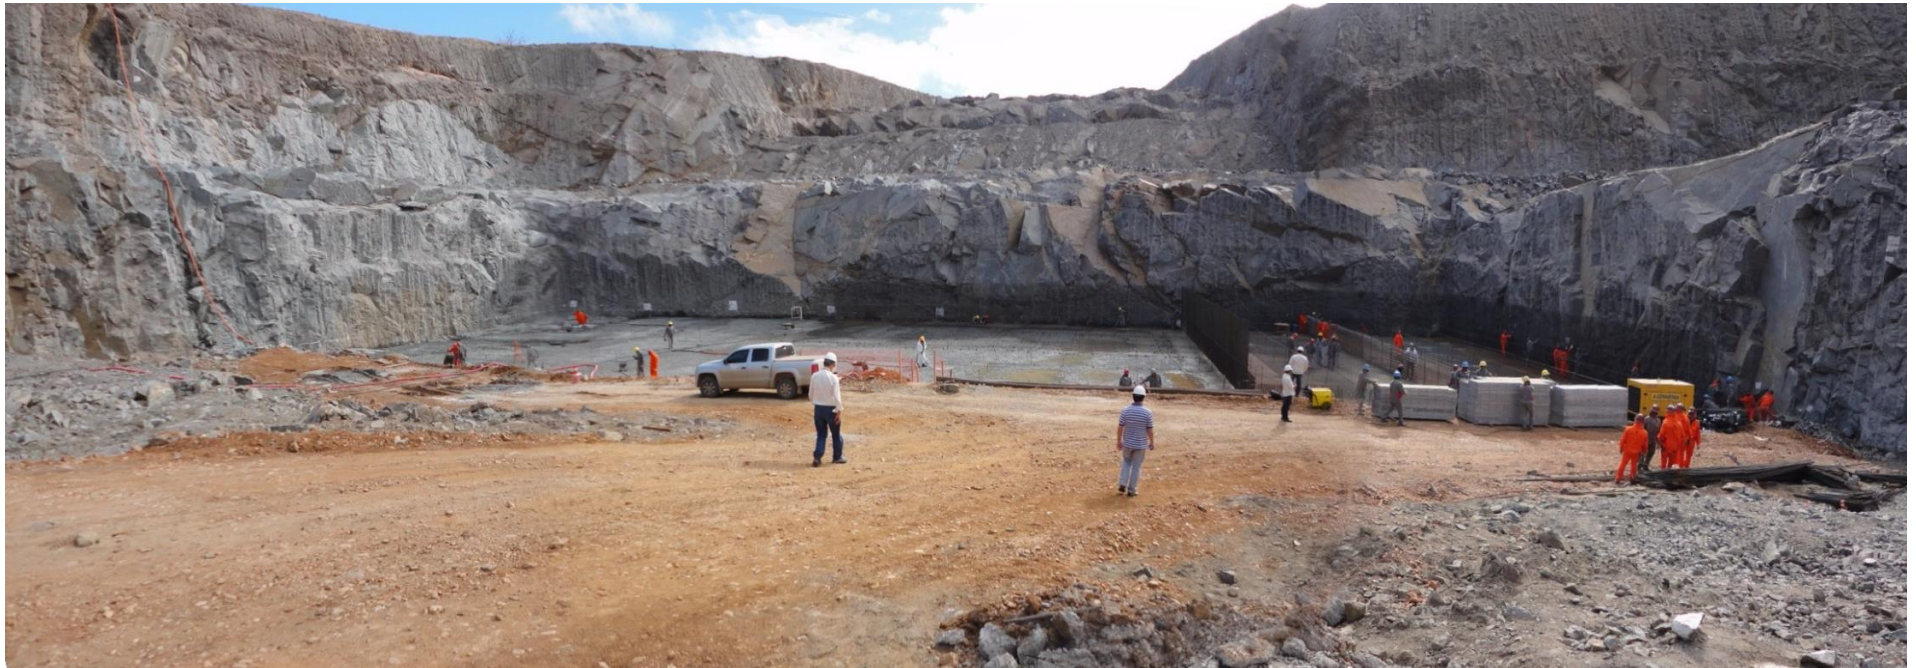
*Foto 01 – Vista geral da base do edifício da tomada d'água da EBI-2, no sentido de montante para jusante, observando-se todo o talude do edifício. Ao fundo da foto, na parte superior, encontra-se a base escavada para a estrutura de deságüe da EBI-2.*

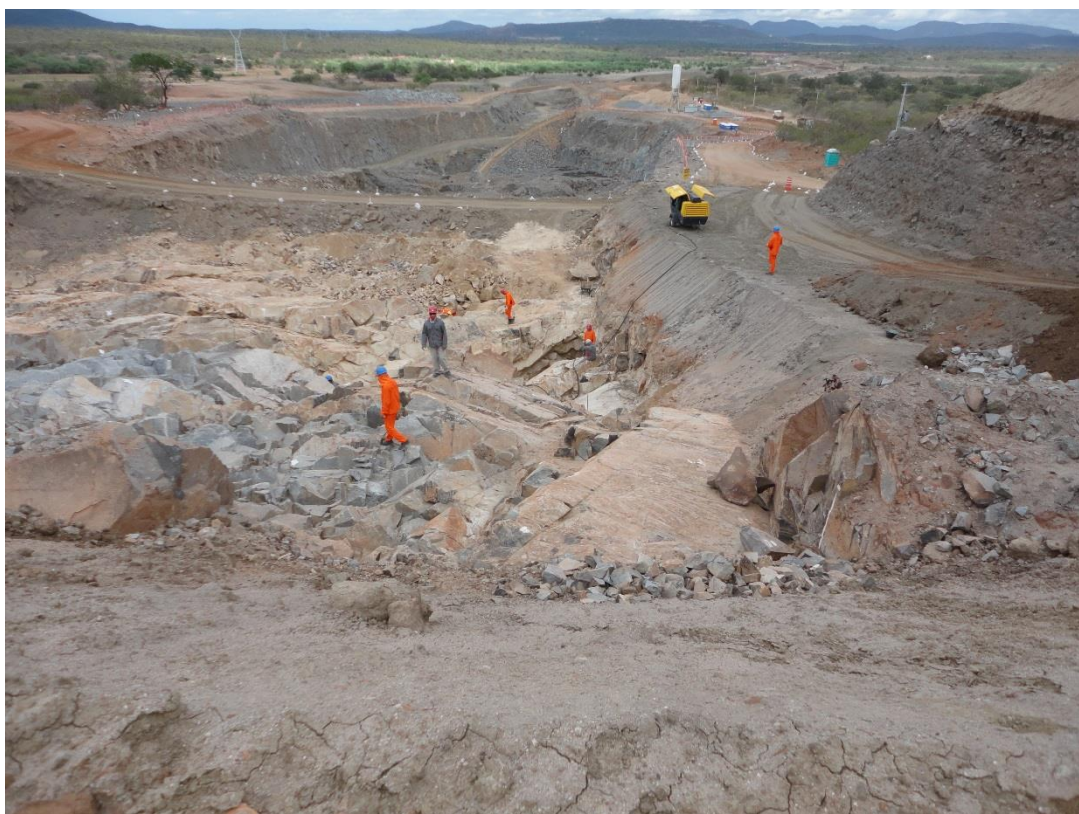
*Foto 02 – Vista parcial das fundações da estrutura de deságüe da EBI-2.*

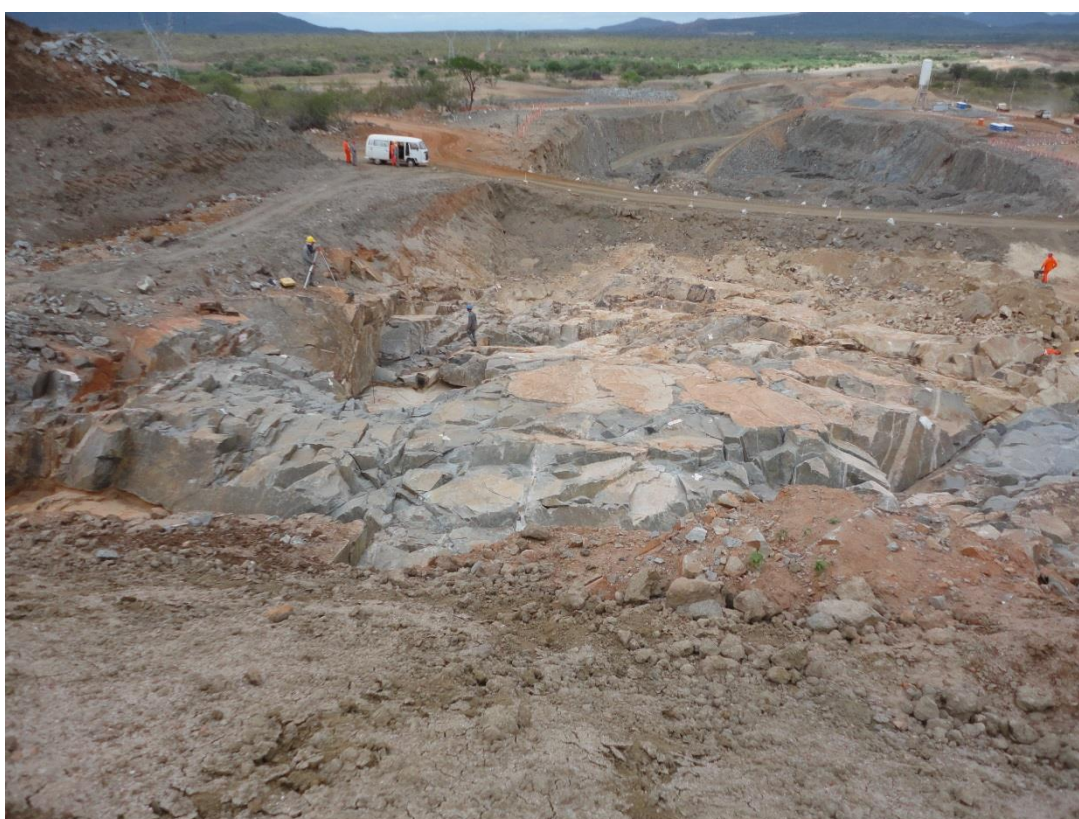
*Foto 03 – Outra vista parcial das fundações da estrutura de deságüe da EBI-2.*

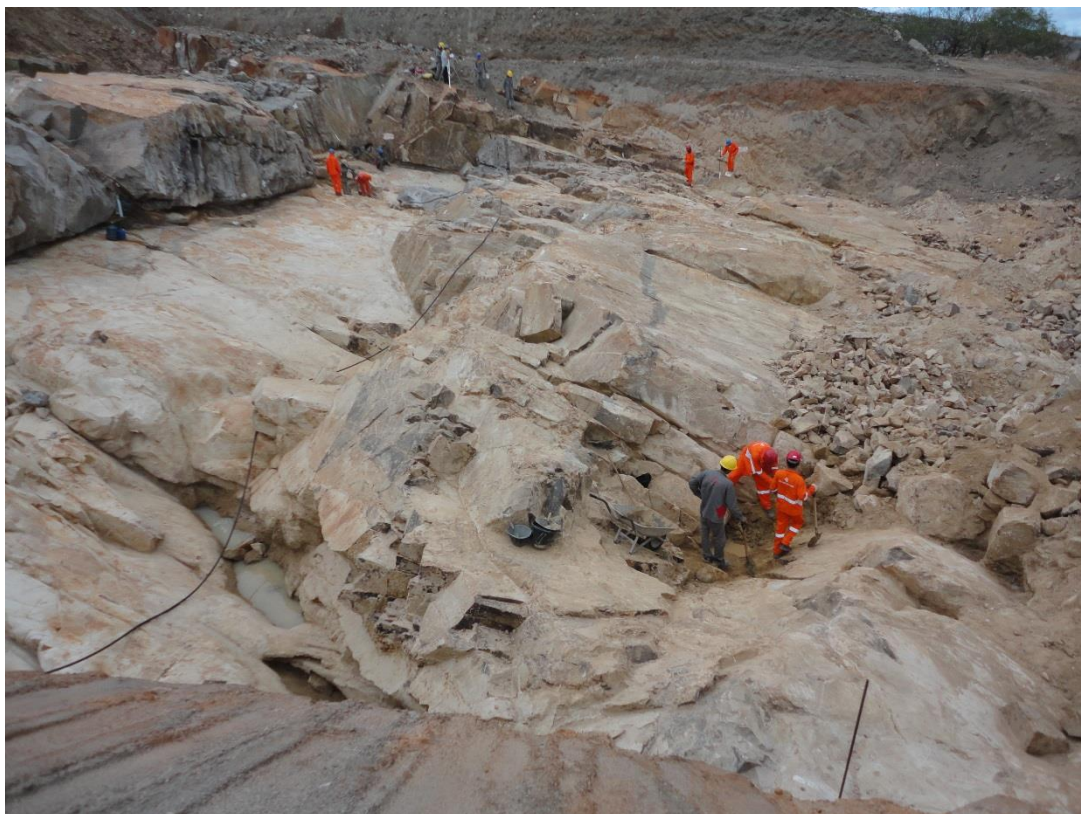
A inspeção à EBI-2 foi realizada nos dias 04 e 05/07/13. Durante essa visita de inspeção foram observadas visualmente as condições da fundação já escavada, com especial atenção à presença de uma junta sub-horizontal preenchida com solo arenoso.

*Foto 04 – Vista geral das fundações da estrutura de deságüe da EBI-2, observando-se, à esquerda da foto, a presença de uma junta sub-horizontal.*

A ENGECORPS concorda com os tratamentos geotécnicos indicados pela Supervisora, na referida nota técnica (1301-NTC-1601-04-02-003-R000, com orientação adicional de preenchimento com calda de cimento por gravidade (“slush grout”) nas fraturas e nas juntas verticais abertas existentes.

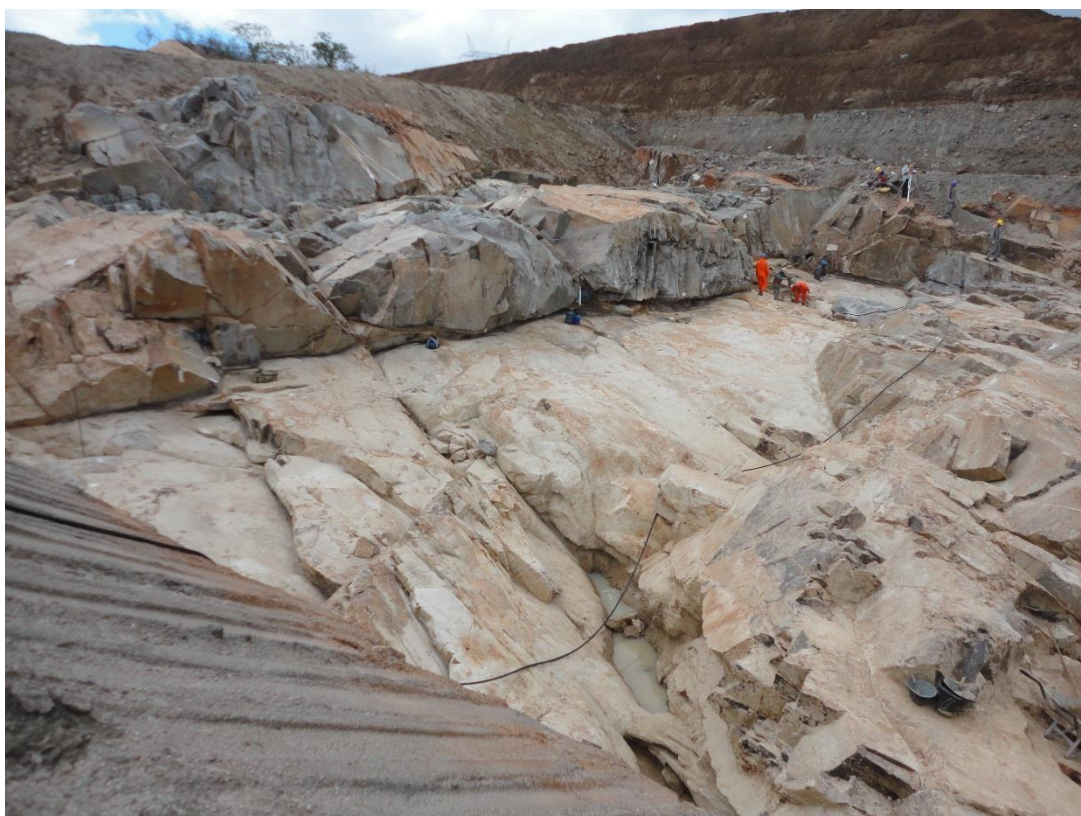
*Foto 05 – Outra vista das fundações da estrutura de deságüe da EBI-2, com a presença de uma junta sub-horizontal.*
