PERÍCIA, DIAGNÓSTICO E PROJETO DE CONCLUSÃO E  
RECUPERAÇÃO DA ESTAÇÃO DE TRATAMENTO DE  
ESGOTOS (ETE) DO MUNICÍPIO DE SENTO SÉ, NO ESTADO  
DA BAHIA

# Relatório 1

## PERÍCIA E DIAGNÓSTICO

Março / 2016

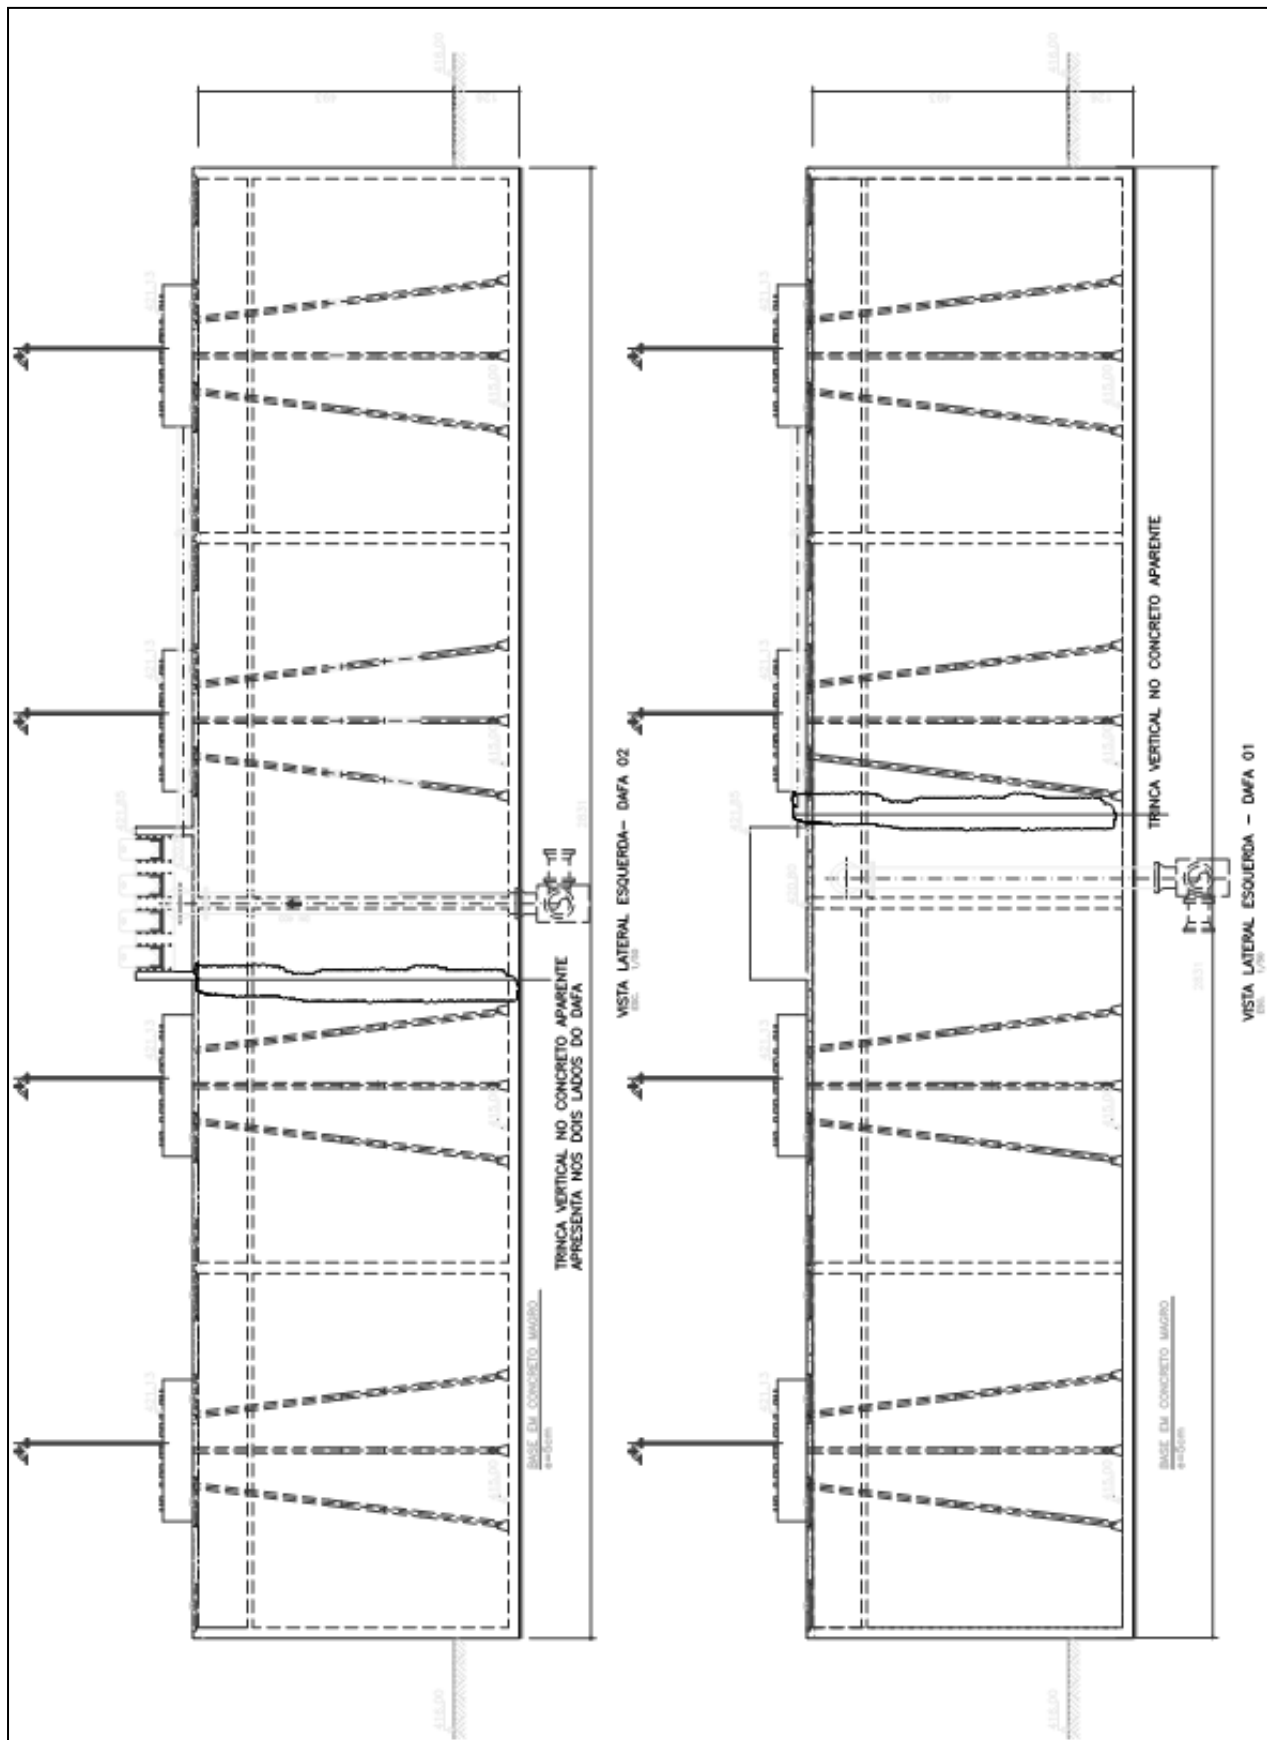
Desenho 01 – Localização das trincas na estrutura dos DAFA's

- Existem trincas verticais localizadas nos dois DAFA's, próximo às paredes internas, não existindo juntas de dilatação em toda estrutura. As trincas Horizontais estão localizadas mais nitidamente no coroamento entre a laje pré-fabricada da cobertura e as paredes dos DAFA's, embora ocorram trincas em toda a extensão desta estrutura. São aparentes nos DAFA's algumas armações existindo também brocas em alguns trechos, caracterizando um cobrimento irregular e insuficiente;

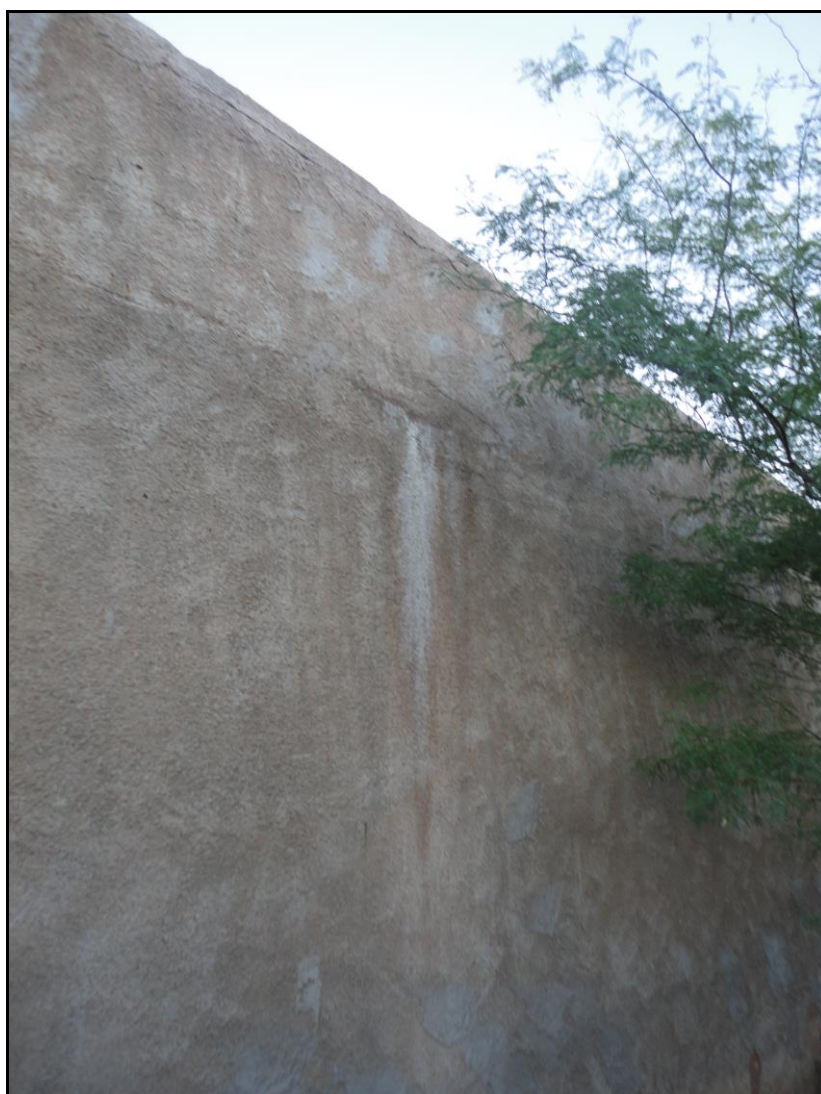
Figura 07 – Infiltração no DAFA

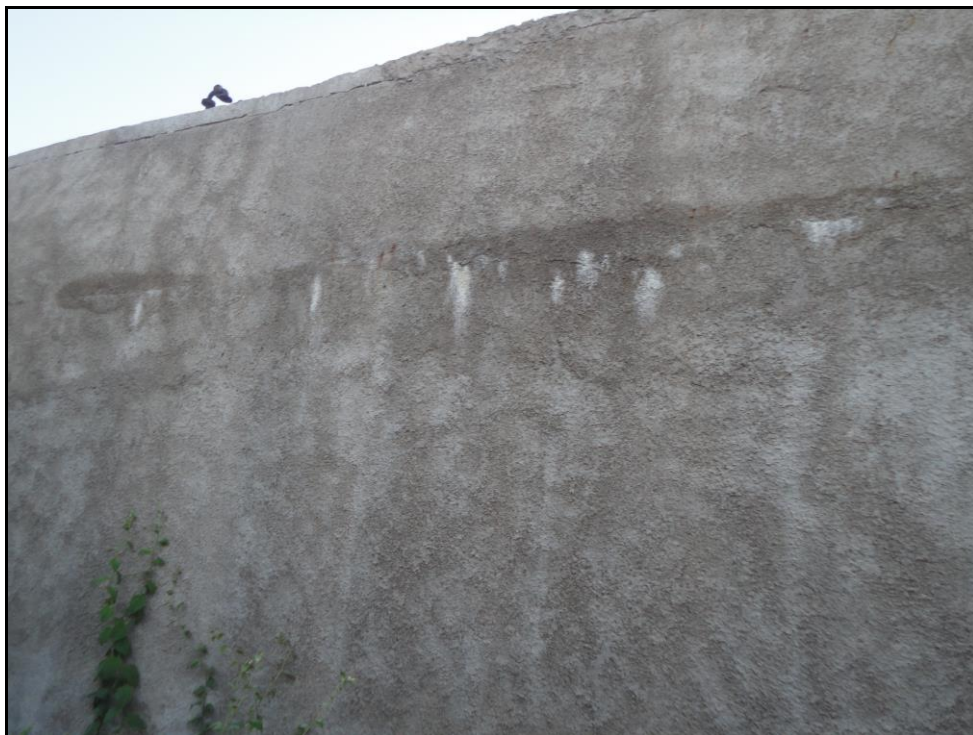
Figura 08 – Infiltração no DAFA

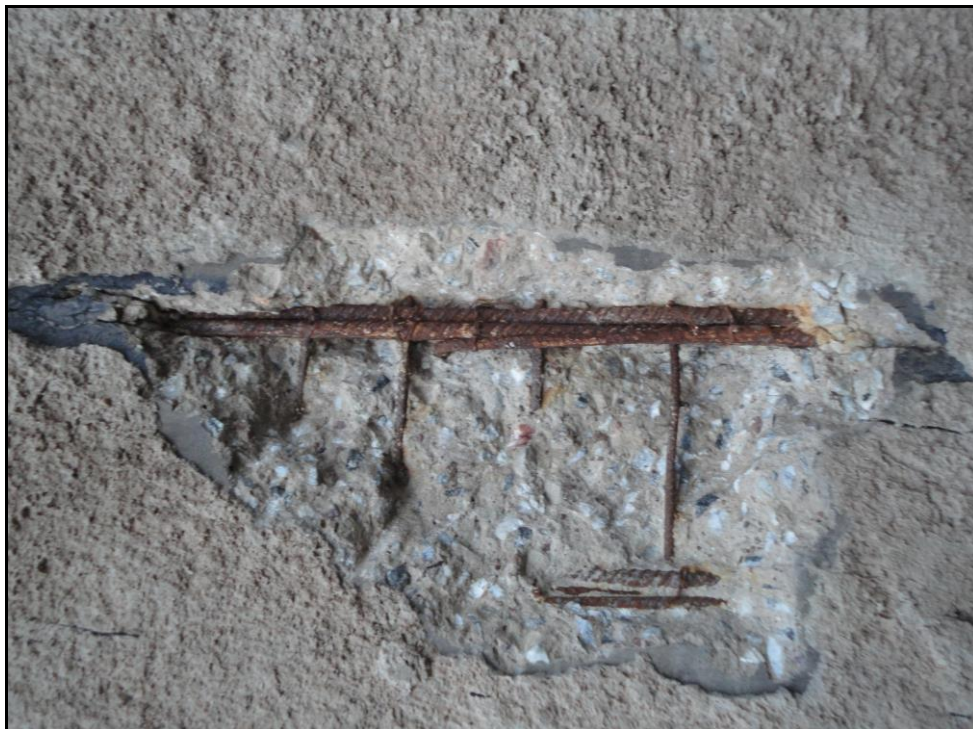
A concretagem nos DAFA's, conforme informação da fiscalização da CODEVASF-BA, foi executada por betoneiras instaladas na obra, em camadas de anéis, fazendo aparecer camadas com microfissura na estrutura de concreto, permitindo a infiltração de líquidos por pequenos acessos. As microfissuras estão relacionadas às partículas finas da pasta cimentícia, facilitando o acesso do gás Carbono e de outros gases que existem na atmosfera, provocando a Carbonatação da estrutura de Concreto e a oxidação da ferragem utilizada, com isto uma diminuição da vida útil desta ferragem.

Figura 11 – Oxidação das ferragens, exposição dos agregados no DAFA

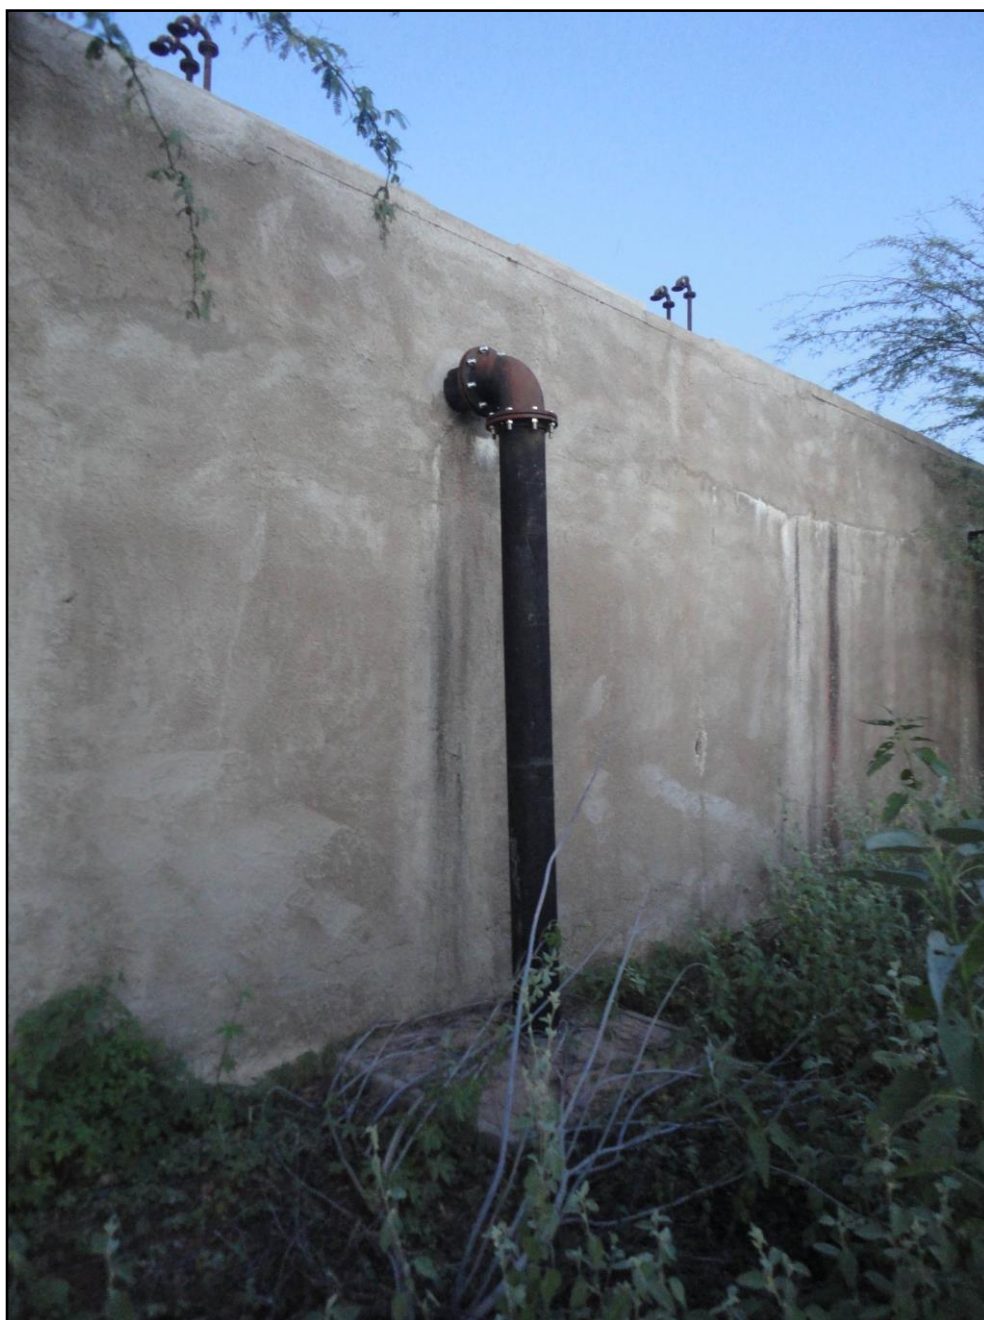
Figura 12 – Infiltração no DAFA

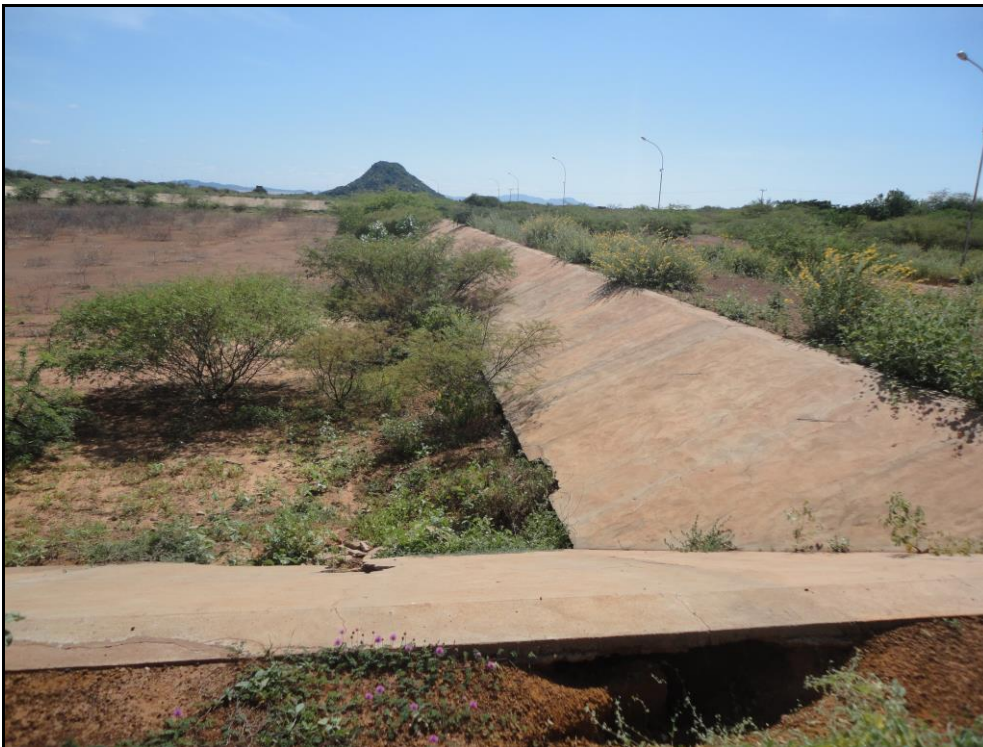
Figura 16 – Taludes da Lagoa Facultativa em concreto, com foco erosivo.

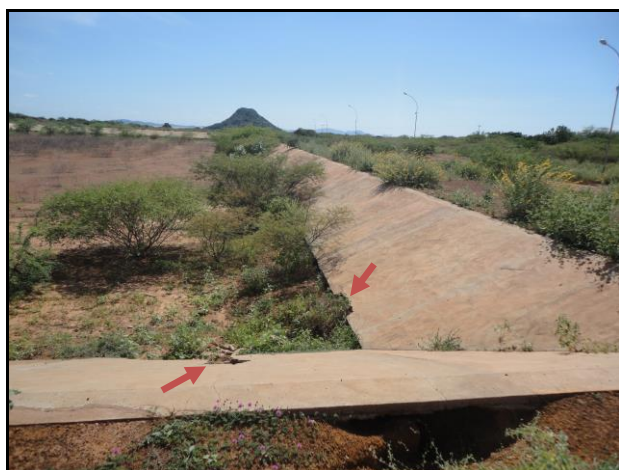
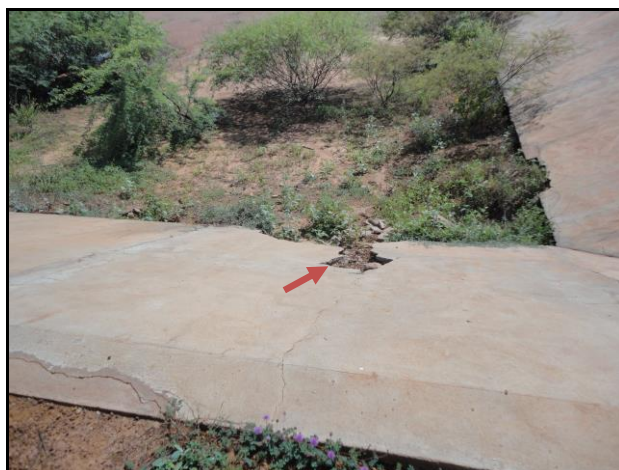
Figuras 17 e 18 – O processo erosivo causou o deslocamento da placa do talude (à direita) e a placa deslocada (à esquerda)

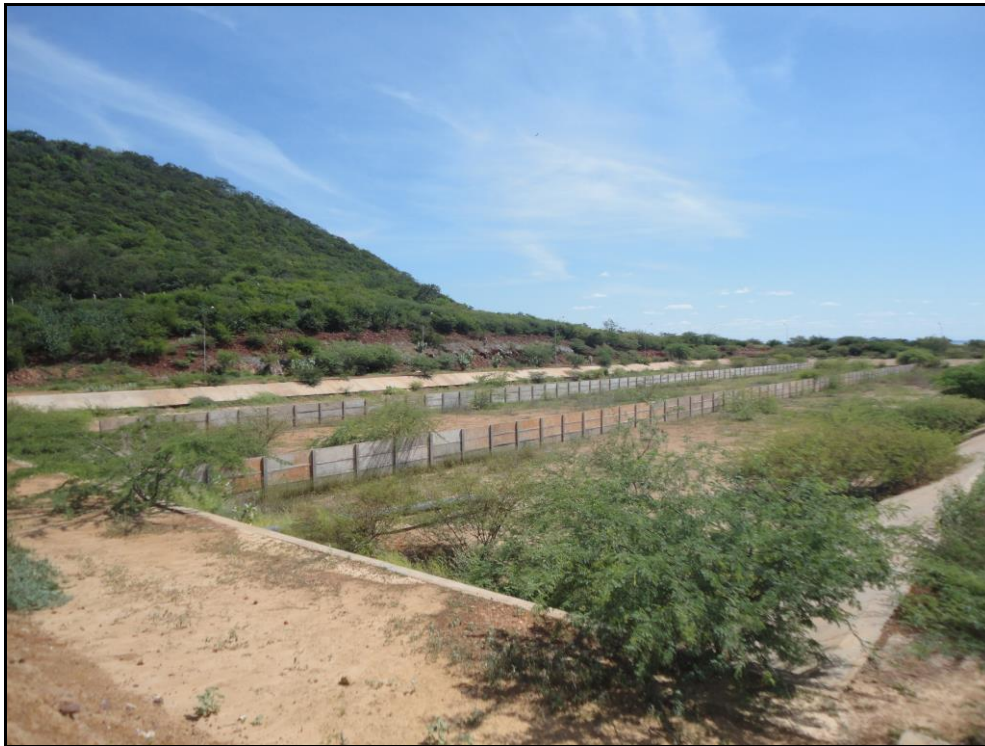
Figura 24 – Ausência de poda e limpeza nas Lagoas de Maturação

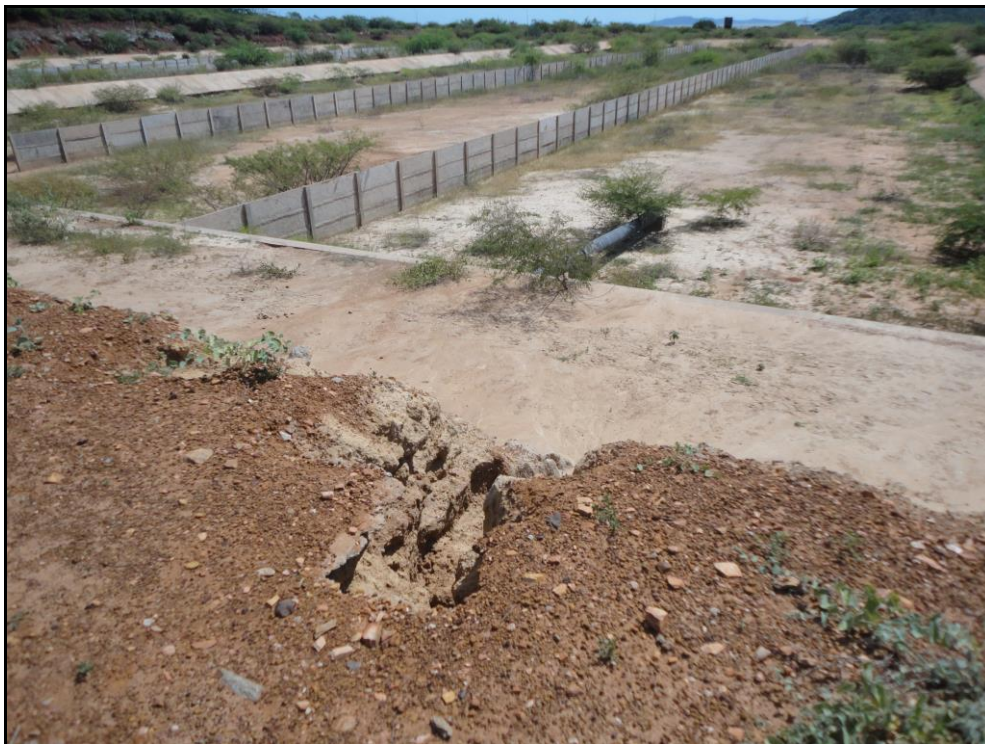
Figura 25 – Princípio de ravinamento no talude

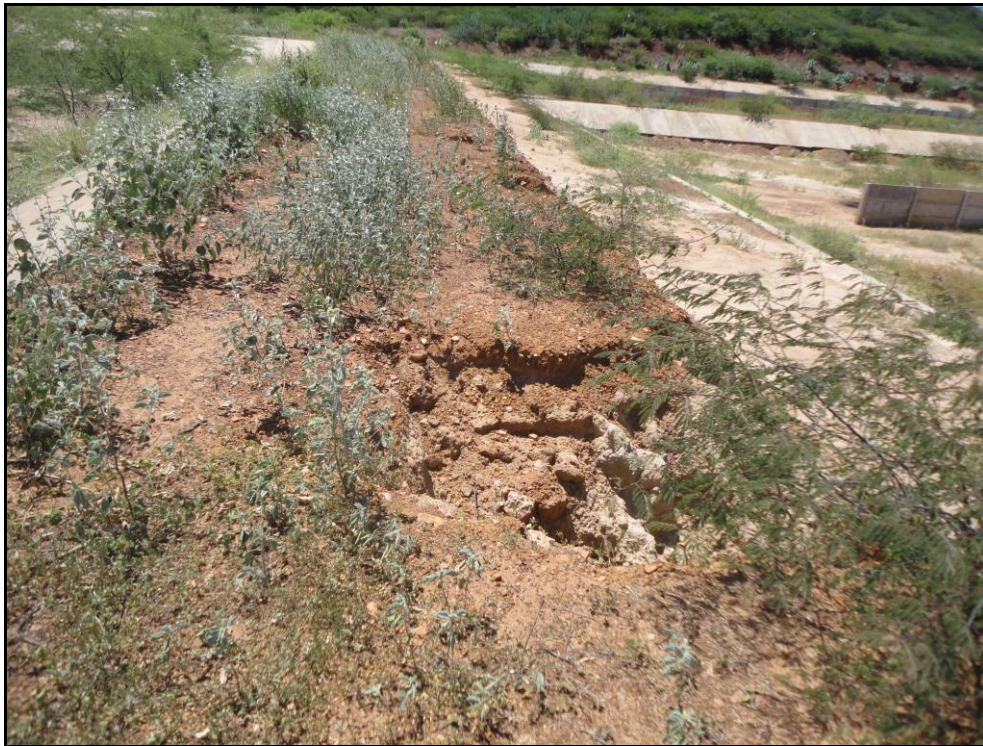
Figura 26 – Princípio de ravinamento no talude entre as Lagoas.

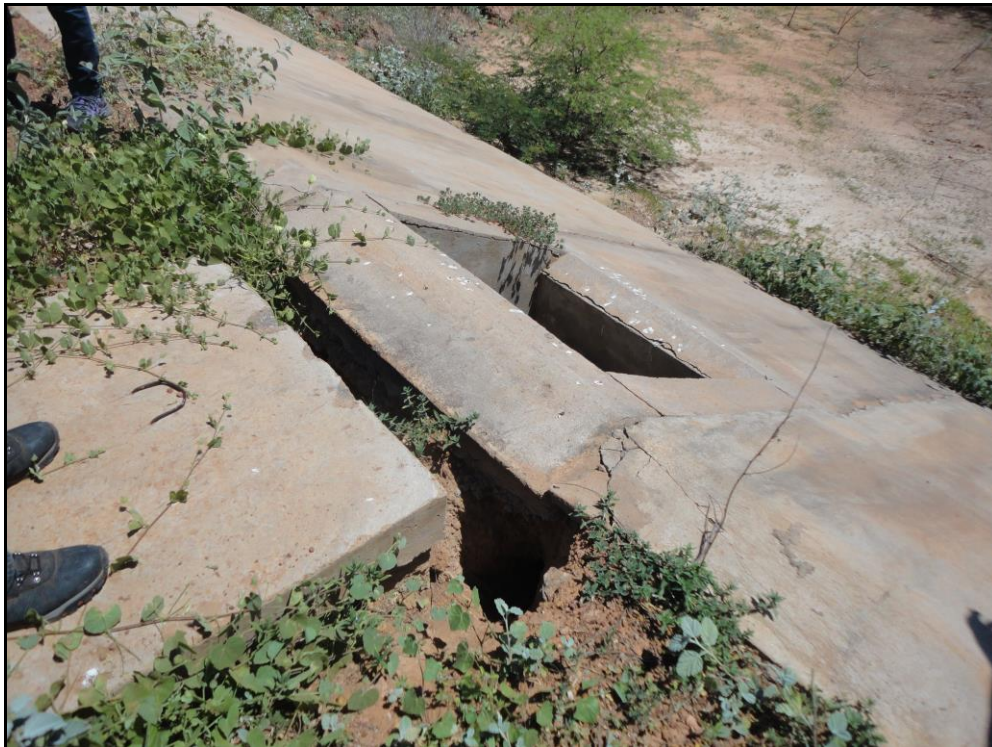
Figura 27 – Processo erosivo próximo à caixa de passagem entre a Lagoa Facultativa e a Lagoa de Maturação.

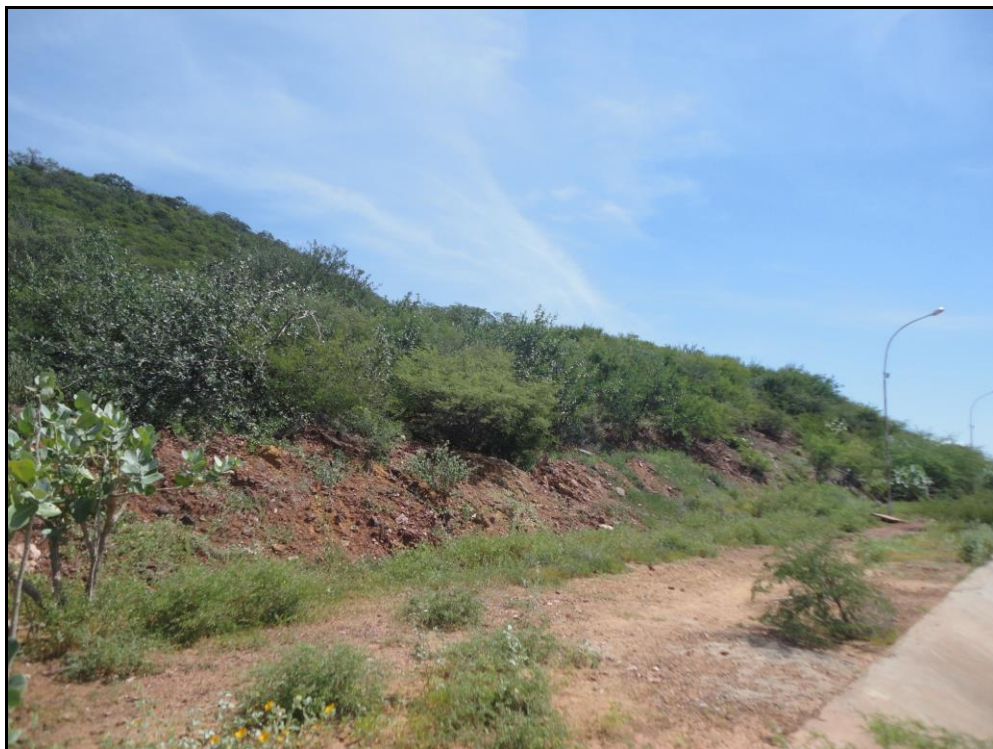
Figura 29 – Focos de Erosão no Talude da Lagoa de Maturação

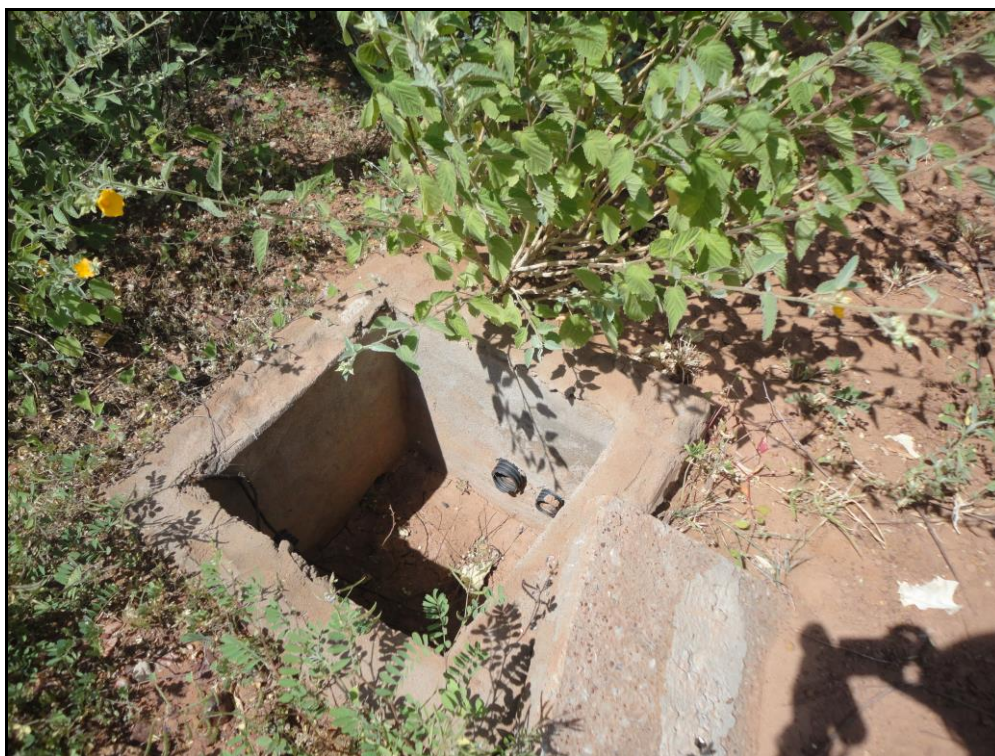
Figura 30 – Caixa de concreto com a ausência da fiação elétrica

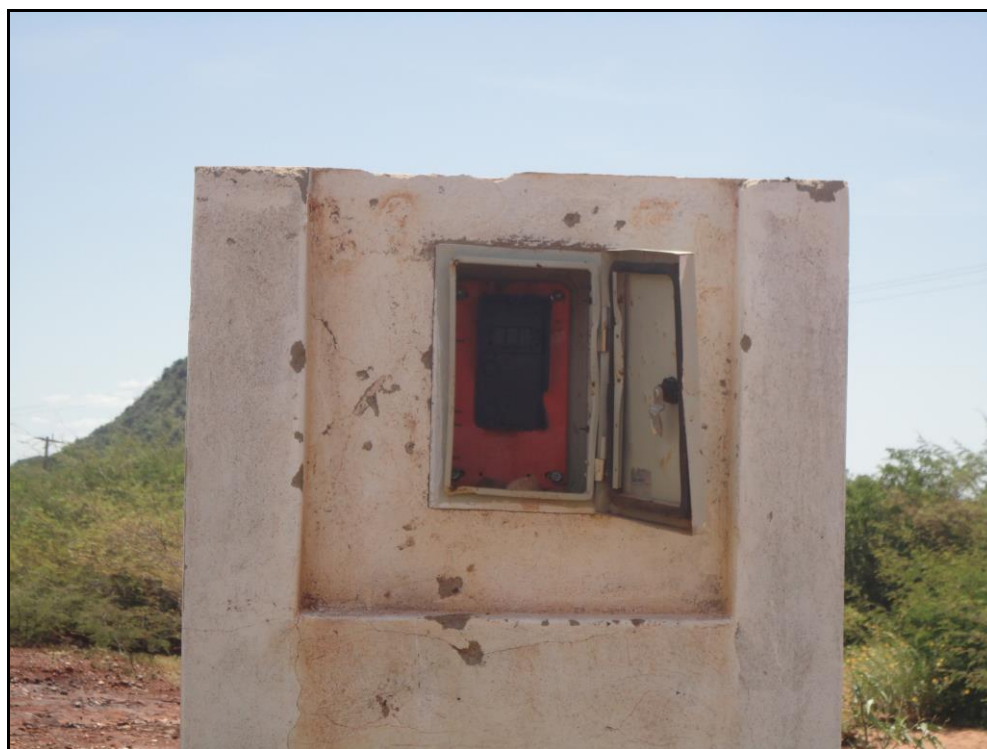
Figura 31 – Ausência do quadro de distribuição de energia do sistema de iluminação

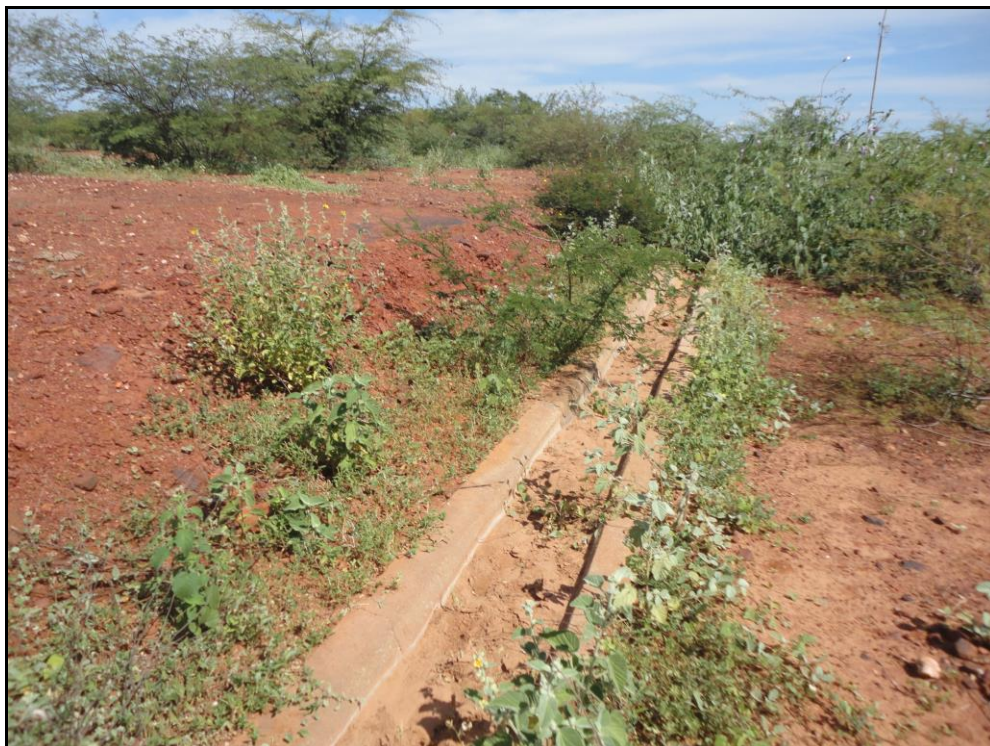
Figura 33 – Sistema de Drenagem obstruído por processos erosivos

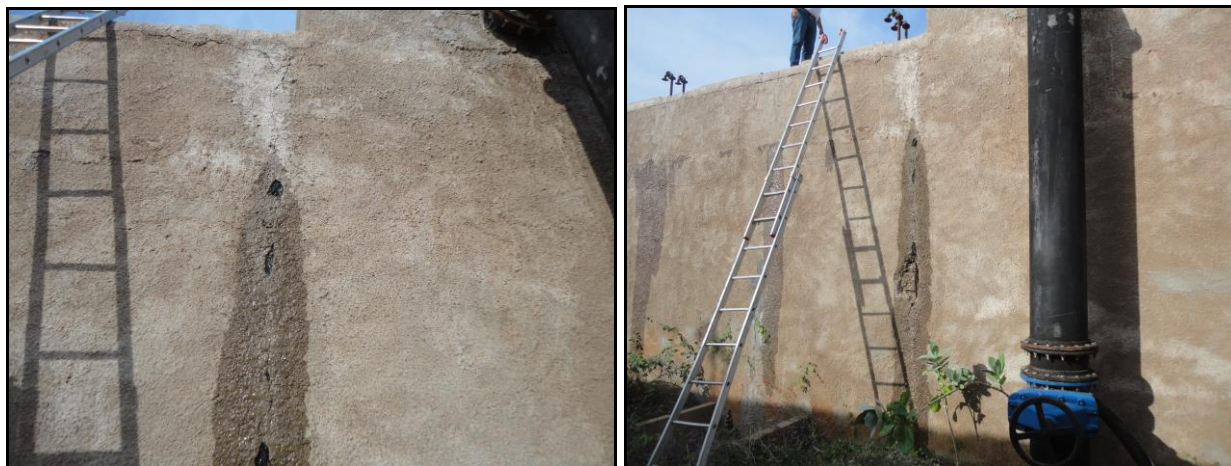
Figuras 42 e 43 – Demonstração das trincas de infiltração nos DAFA's durante o teste Hidráulico.

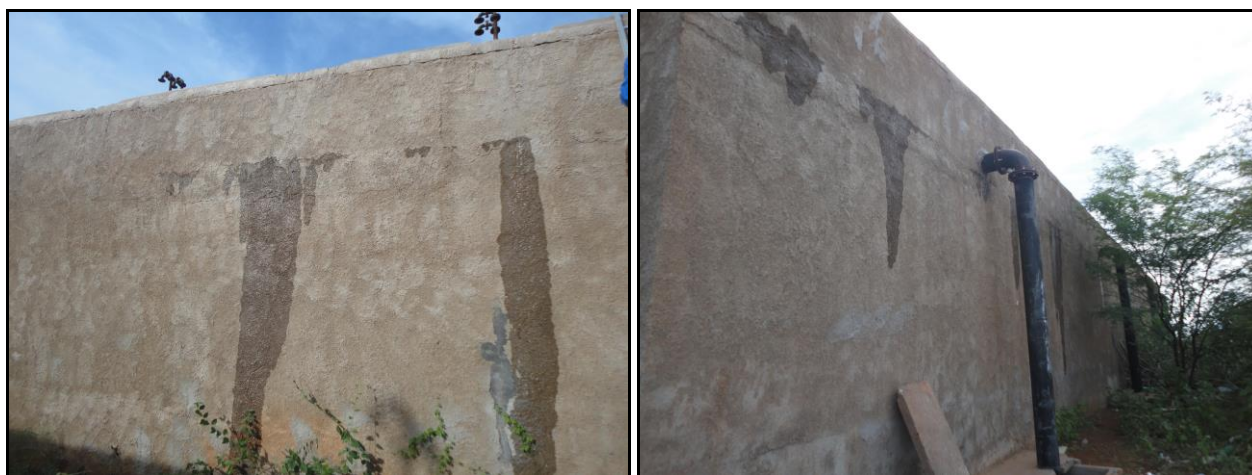
Figuras 44 e 45 – Demonstração das trincas de infiltração nos DAFA's durante o teste Hidráulico.

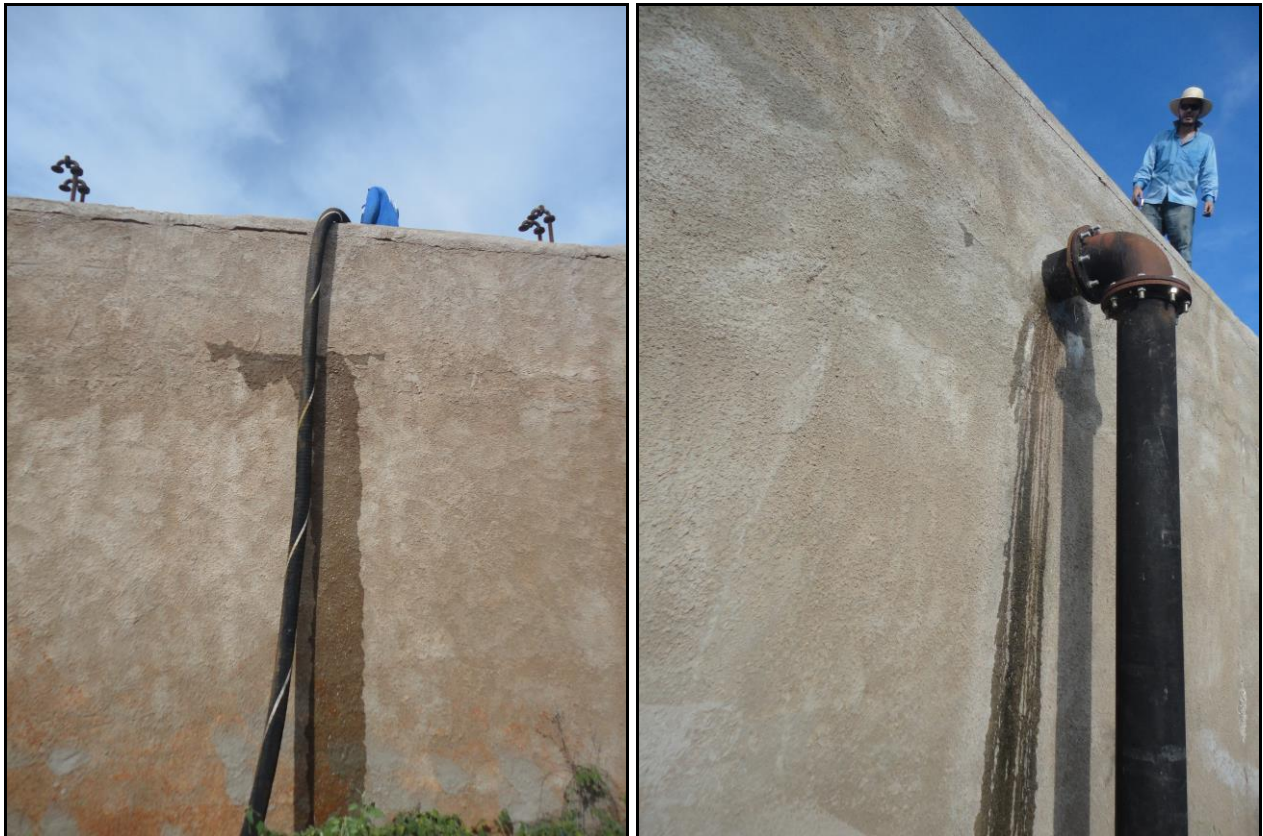
Figuras 46 e 47 – Demonstração das trincas de infiltração nos DAFA's, durante o teste Hidráulico.
