PREFEITURA MUNICIPAL DE ROSÁRIO DO CATETE

RELATÓRIO TÉCNICO DE INTERVENÇÃO EM PATRIMÔNIO HISTÓRICO

Restauração, Estabilização e Requalificação do Casarão, localizado na Rua Padre Rocha Villar n ° 271, Centro, no Município de Rosário do Catete/SE.

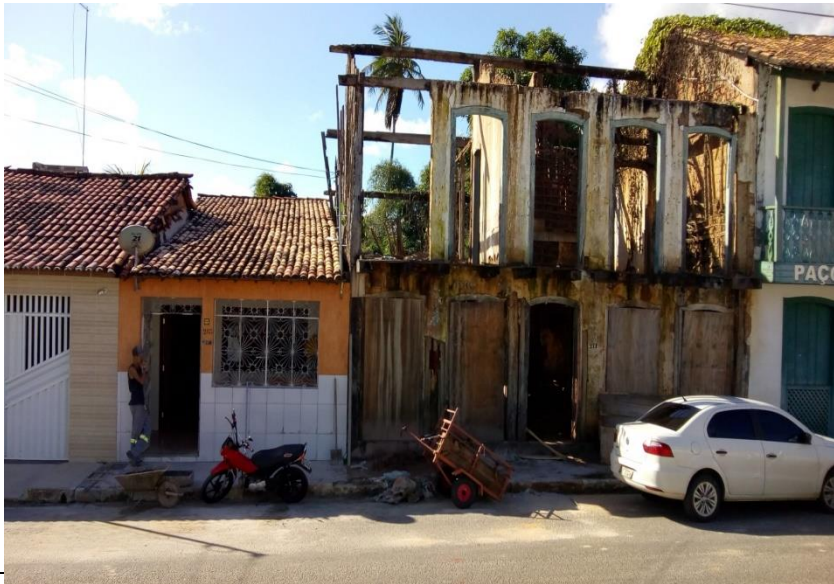
ÁREA DE ACESSO:

Anomalia	Correção
	- Prédio totalmente destruído, correndo risco de desabamento nas suas estruturas de madeiras, em piso e paredes.	- Fazer urgente, um sistema de escoramento com estrutura metálica e madeira.
Grau de Risco

Risco Crítico
--	---------------

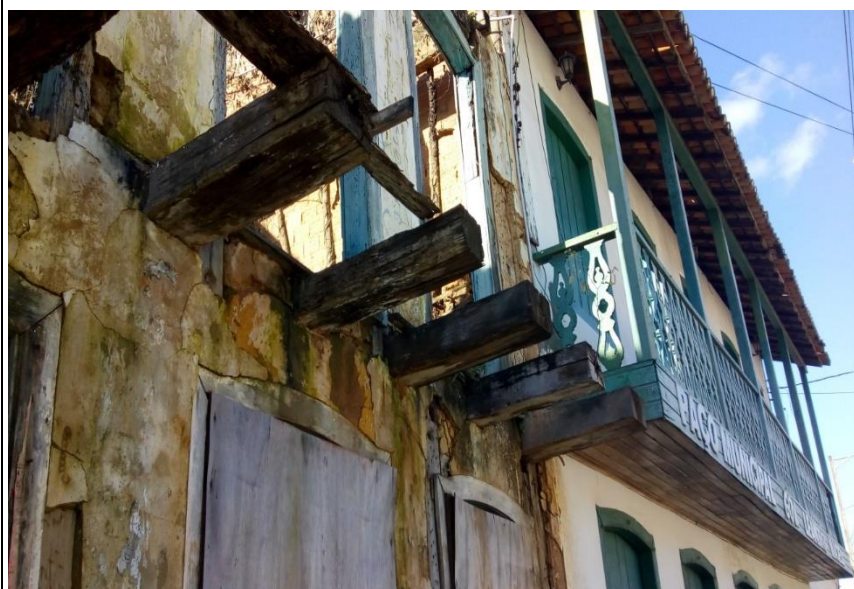
Anomalia	Correção
- Estrutura em madeira danificada;	- Instalar com urgência, estrutura metálica ou madeira para escoramento. - Isolando a área.
Grau de Risco	
Risco Crítico.

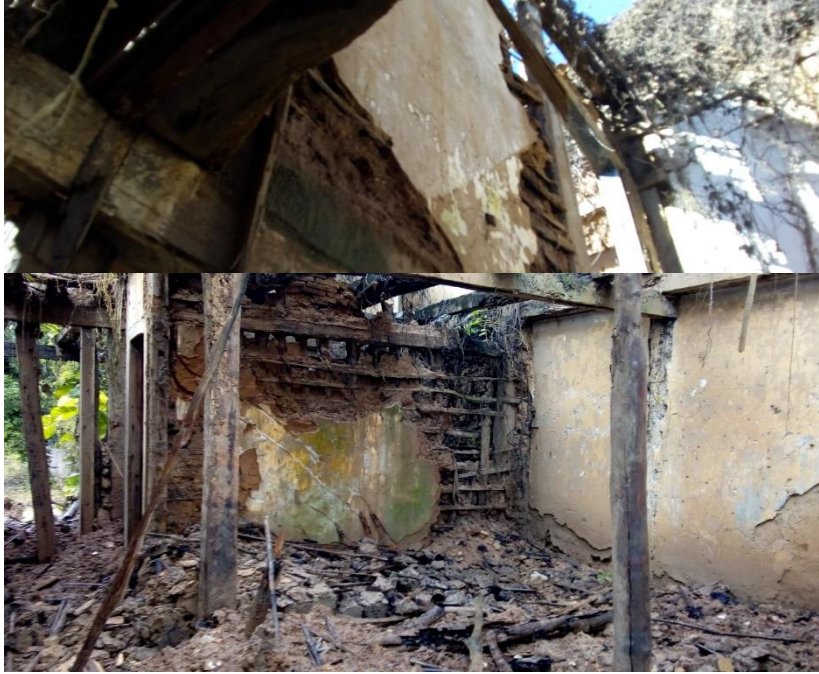
Anomalia	Correção
	<ul style="list-style-type: none"> - Alvenaria interna com risco de desabamento; - Não resistindo mais a sua amarração; 	<ul style="list-style-type: none"> - Retirada de alvenaria. - Fazer escoramento para evitar desabamento.
	Grau de Risco	
	Risco Crítico.
