COMPANHIA DE SANEAMENTO DE MINAS GERAIS

POMPÉU – MG

SISTEMA DE ESGOTOS SANITÁRIOS

**REDES COLETORAS, INTERCEPTOR, ESTAÇÃO ELEVATÓRIA DE ESGOTO E
ESTAÇÃO DE TRATAMENTO DE ESGOTO
VOLUME I: DIAGNOSTICO DO PROJETO
Memorial Descritivo**

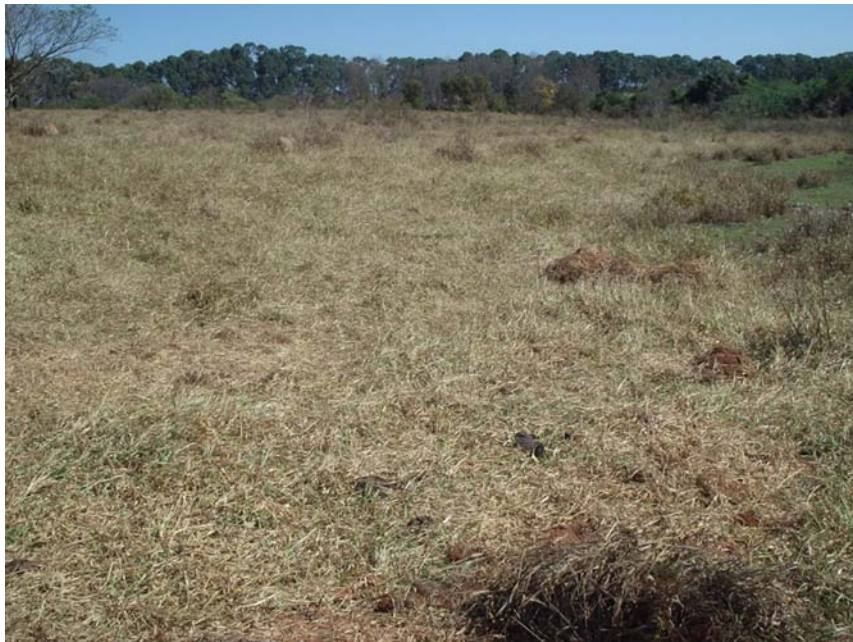
ÁREA DA ETE

- ✓ CONFORME INFORMAÇÃO DA PREFEITURA A ÁREA JÁ ESTÁ LIBERADA
- ✓ EM SEGUNDO PLANO VÊ-SE VEGETAÇÃO QUE ESTÁ FORA DO LIMITE DAS OBRAS DA ETE

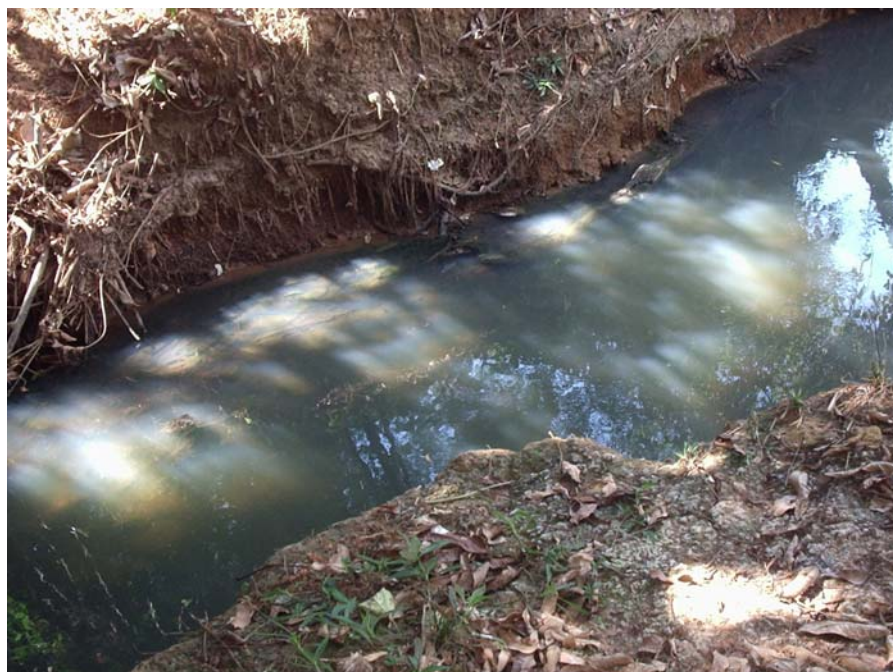
CÓRREGO MATO GROSSO

O sistema existente compõe-se apenas de rede coletora, numa extensão total aproximada de 140 km. Todo o esgoto gerado pela população da sede municipal de Pompéu é lançado a céu aberto, sendo a maior contribuição direcionada diretamente para o Córrego Mato Grosso.

- ✓ A QUASE TOTALIDADE DOS ESGOTOS GERADOS NA CIDADE É LANÇADA NESTE CÓRREGO

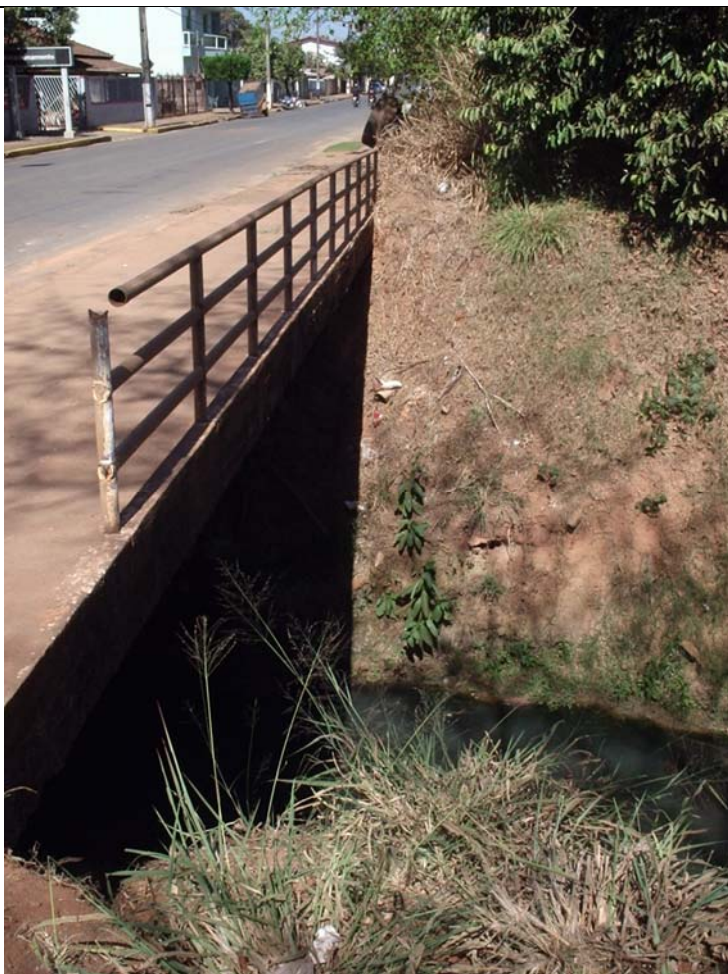
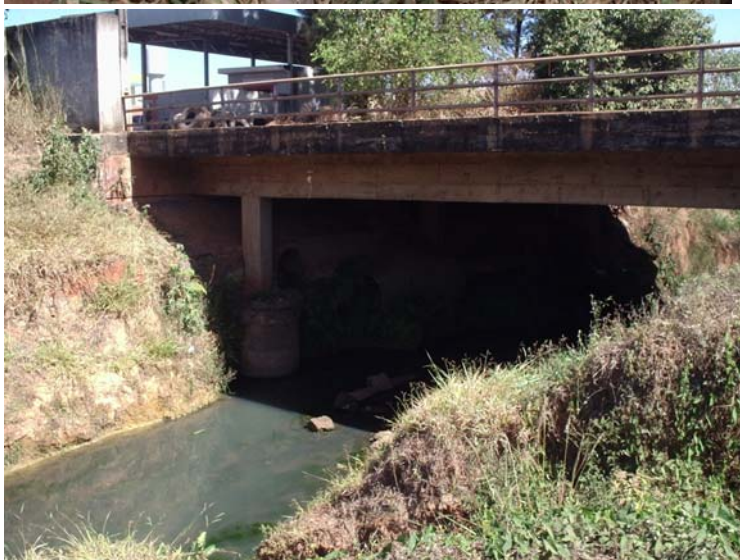
**TRAVESSIA DO INTERPTOR SOB PONTE PELA MARGEM
ESQUERDA DO CÓRREGO MATO GROSSO**

- ✓ FOTO SUPERIOR: VISTA DE JUSANTE
- ✓ FOTO INFERIOR: VISTA DE MONTANTE
- ✓ O PROJETO NÃO DETALHA ESTA TRAVESSIA

- ✓ Prever no orçamento gabião nos trechos mais críticos;
- ✓ Prever chaminés acima do nível do terreno no mínimo de 0,5m;
- ✓ Utilizar tubos de PVC tipo Ocre e reduzir a declividade mínima para até 0,002m/m;
- ✓ Rever caminhamento do interceptor.

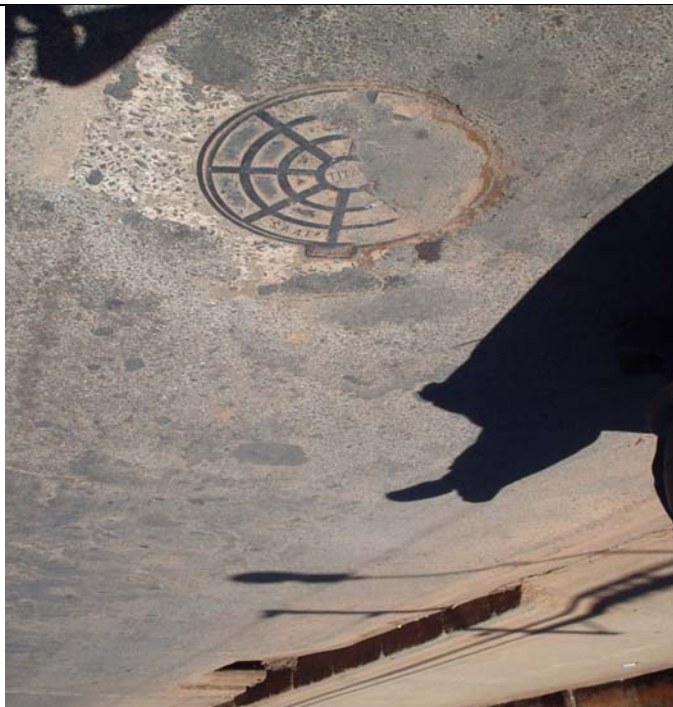
REDE COLETORA EXISTENTE - TAMPÃO DE PV D

- ✓ **INFORMA-SE QUE TODO CRUZAMENTO DE VIA HÁ PV**
- ✓ **MAS A MAIORIA TEM TAMPÃO ENCOBERTO PELO PAVIMENTO**

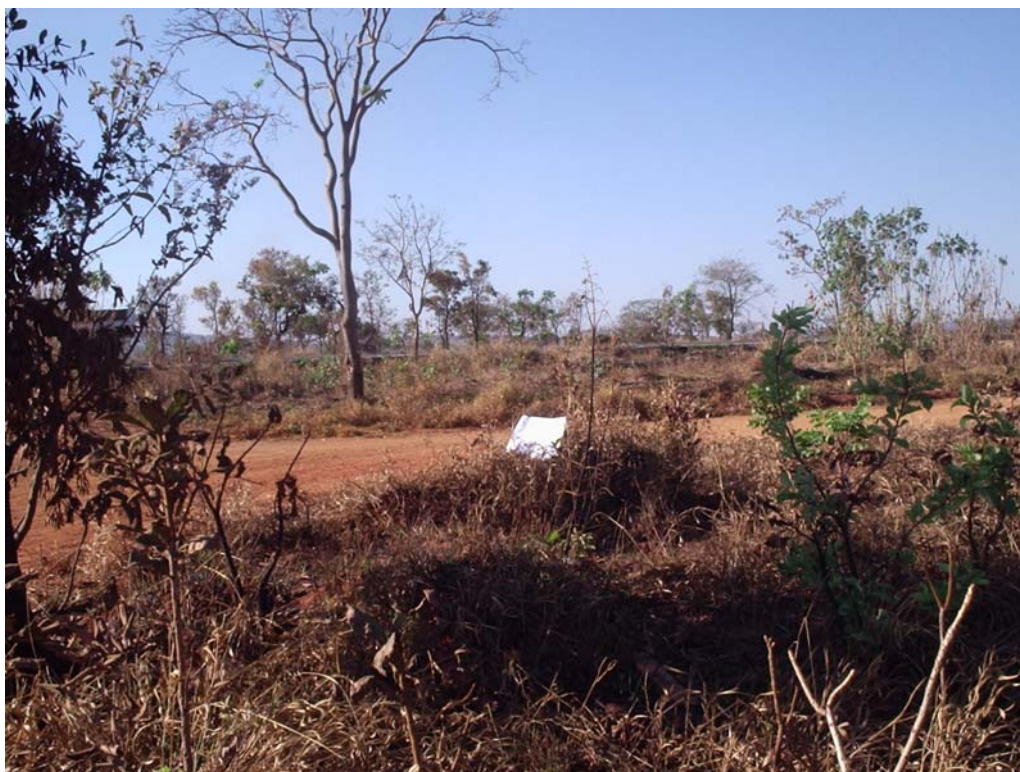
LOCAL DA TRAVESSIA SOB RODOVIA MG-163 KM 61 + 567 M

MG-163 KM 61 + 567 M com tubo camisa em ferro fundido DN 300 e tubulação em PVC DN 75;

- ✓ Os tubos são de material inadequado, tanto o tubo camisa quanto o tubo de esgoto;
- ✓ A diâmetro DN 75 está incorreto;

- ✓ Projetos de travessias sem obediência às normas do DER.

- ✓ **EM PRIMEIRO PLANO A ÁREA DESTINADA À EE-PARAÍSO**
- ✓ **EM SEGUNDO PLANO A RODOVIA MG-163**

- ✓ As travessias devem adotar: tubo camisa em PEAD 225 PN-8 e tubo de esgotos também em PEAD de 160 PN-10, com recobrimento mínimo de 2,00m sob a pista de rolamento;
- ✓ Reprojetar travessias atendendo norma do DER.

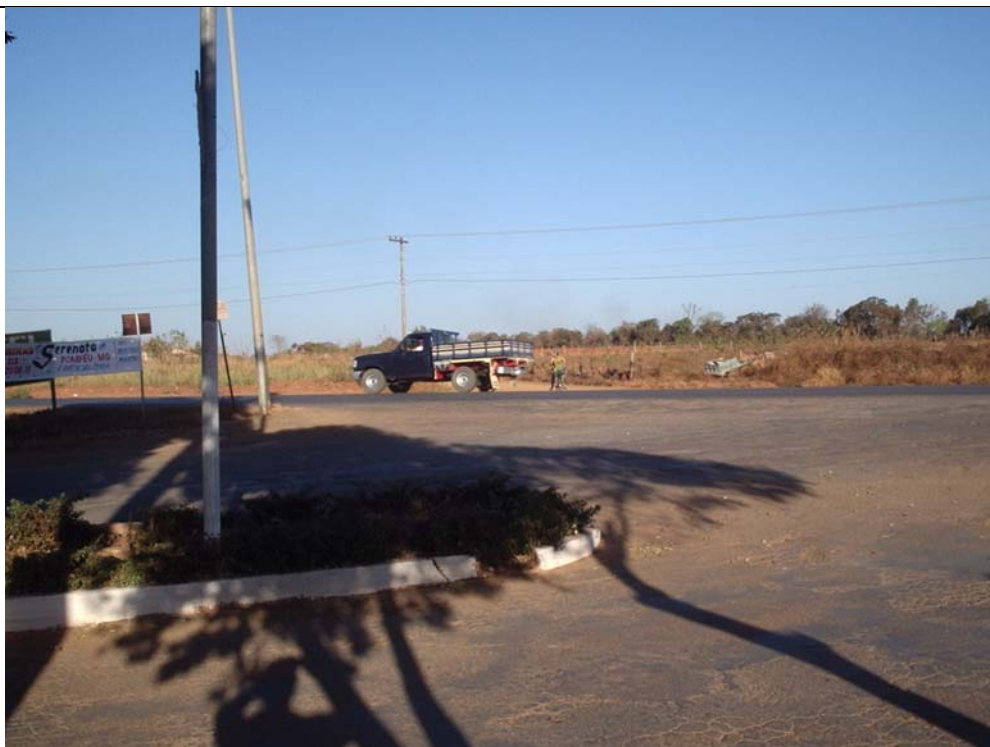
LOCAL DA TRAVESSIA SOB RODOVIA MG-163 KM 63 + 114 M

MG-163 KM 63 + 114 M com tubo camisa em ferro fundido DN 300 e tubulação em PVC DN 150;

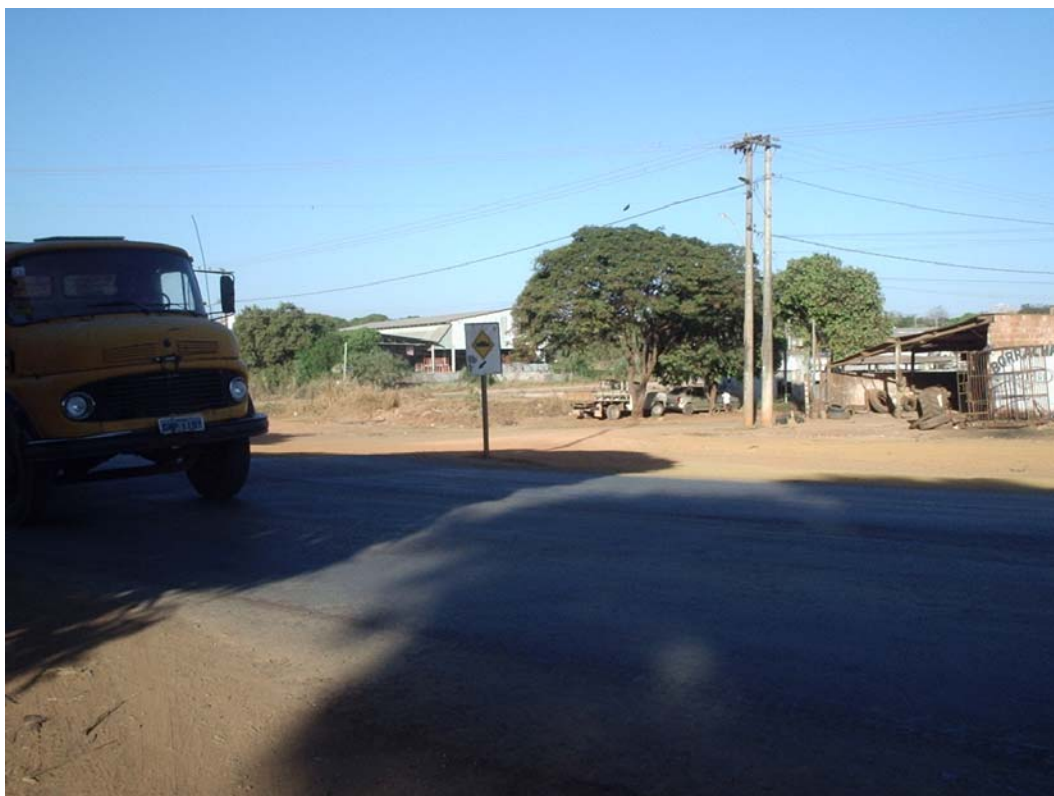
LOCAL DA TRAVESSIA SOB RODOVIA MG-163 KM 63 + 978 M

MG-163 KM 63 + 978 M com tubo camisa em ferro fundido DN 300 e tubulação em PVC DN 150.
