**RECUPERAÇÃO PARCIAL DO DIQUE DE  
PROTEÇÃO INTERNA DO PERÍMETRO IRRIGADO  
DE ITIÚBA**

**PROJETO BÁSICO**

**VOLUME 1 – RELATÓRIO DO PROJETO**

### **3 – VISITA TÉCNICA AO PERÍMETRO DE ITIÚBA**

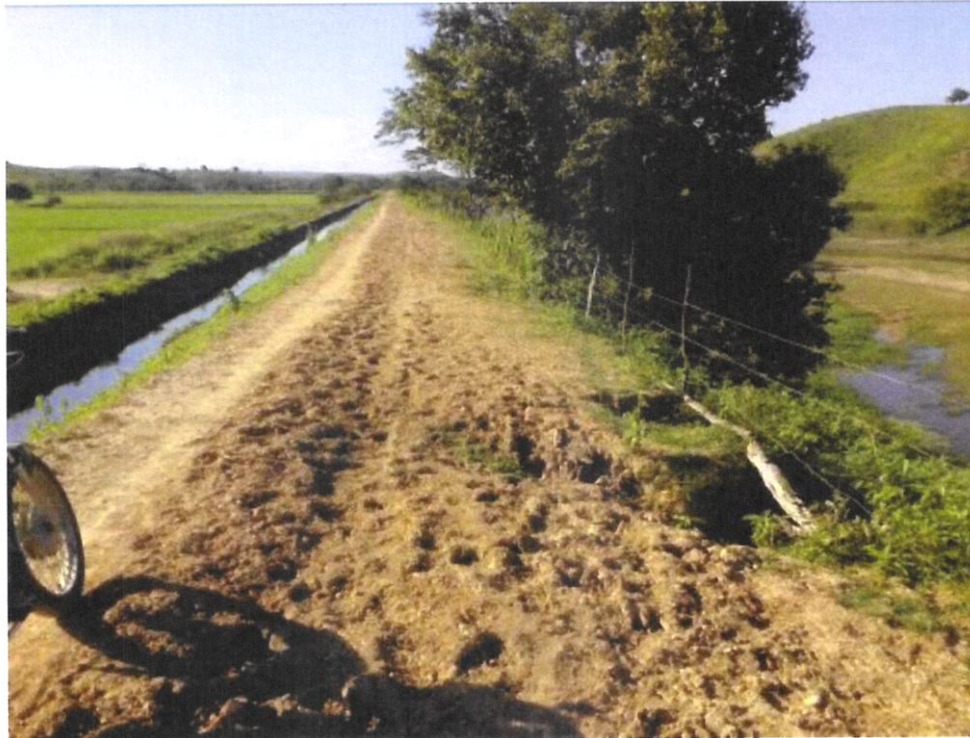
**Figura 4.5** - Ruptura do maciço do dique atingindo sua fundação

Conforme comentado, os mecanismos de ruptura estão associados à presença de camadas de solos moles compressíveis na fundação dos aterros, e dessa forma as soluções possíveis devem associar à estabilização dos taludes com a flexibilidade para evitar danos à estrutura das contenções/estabilizações.

Essas soluções englobam obras de solos reforçados com geossintéticos e muros de gravidade em gabiões tipo caixa. Soluções em muro de alvenaria de pedra, concreto ciclópico, muro de concreto de flexão e cortinas atirantadas não são adequadas em decorrência do seu paramento rígido e que fatalmente acarretaria em patologias devido às deformações do solo compressível da fundação do aterro.
