EMPREENDIMENTO: <p style="text-align: center;">PROJETO DE RECUPERAÇÃO – BARRAGEM PARANÃ</p>					
ÁREA: <p style="text-align: center;">GERAL</p>					
TÍTULO: <p style="text-align: center;">MANUAL DE REPAROS PARA ESTRUTURAS DE CONCRETO</p>					
ELAB. ABW		VERIF. SPB		APROV. AStM	
				R. TEC.: DDBS	
				CREA Nº PR-70939/D	
CÓDIGO DOS DESCRITORES				DATA	
-- --				09/10/2017	
				Folha: 1	
				de 30	
Nº DO DOCUMENTO EPE:				Nº DO DOCUMENTO ENGEVIX:	
				EGVP00315/00-10-RL-0004	
				REVISÃO	
				1

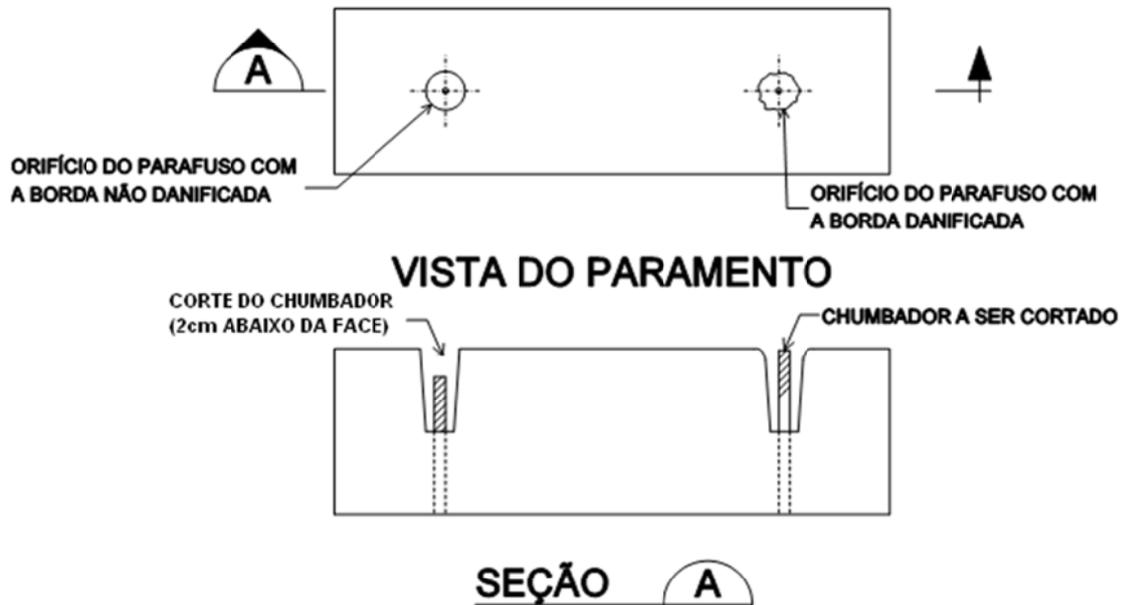
**FIG. 4 - BURACOS DE PARAFUSOS DE FIXAÇÃO DE FORMAS
SITUAÇÃO TÍPICA ANTES DO TRATAMENTO**

6.1.4 - Buracos de Parafusos das Formas (Figuras 4, 6 e 7)

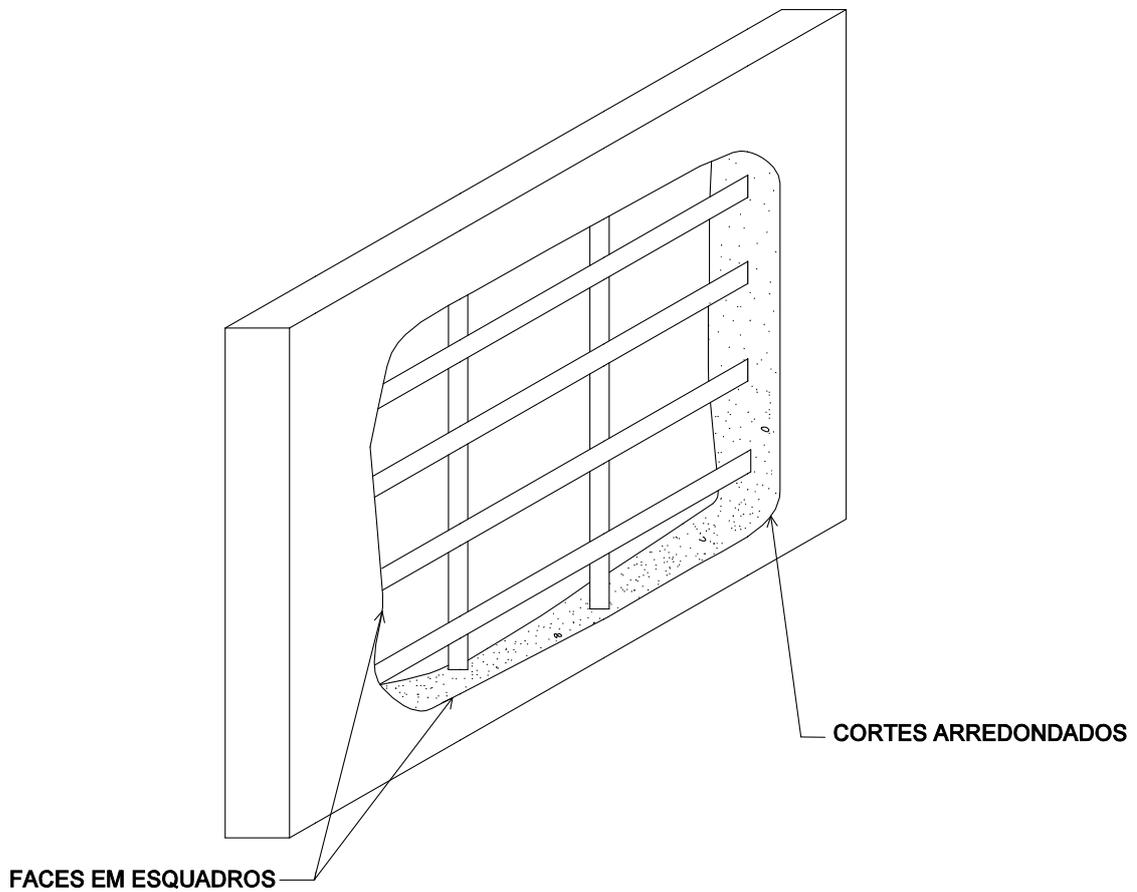
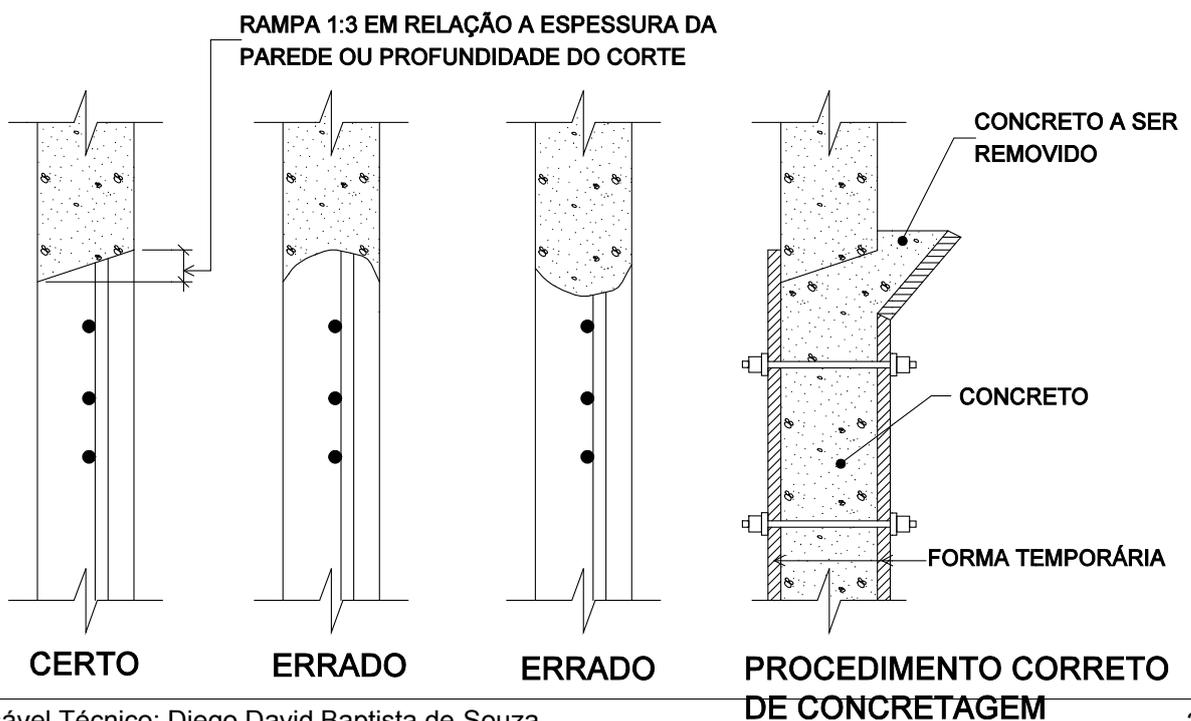
**FIG. 8 - PAREDES DE CONCRETO E FACES DE BLOCOS
COM ARMADURA EXPOSTA**

d) Enchimento da cavidade – profundidade superior a 10 cm (Figuras 8 e 13)

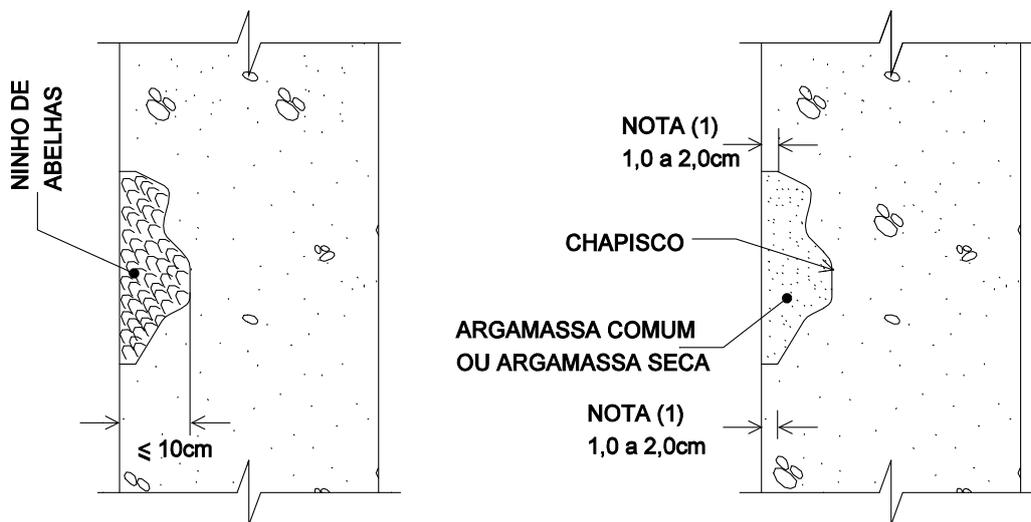
FIG. 9 - SITUAÇÃO TÍPICA DE REPARO PARA PROFUNDIDADES IGUAIS OU MENORES DE 10cm

a) Profundidade igual ou inferior a 10 cm (Figura 9):

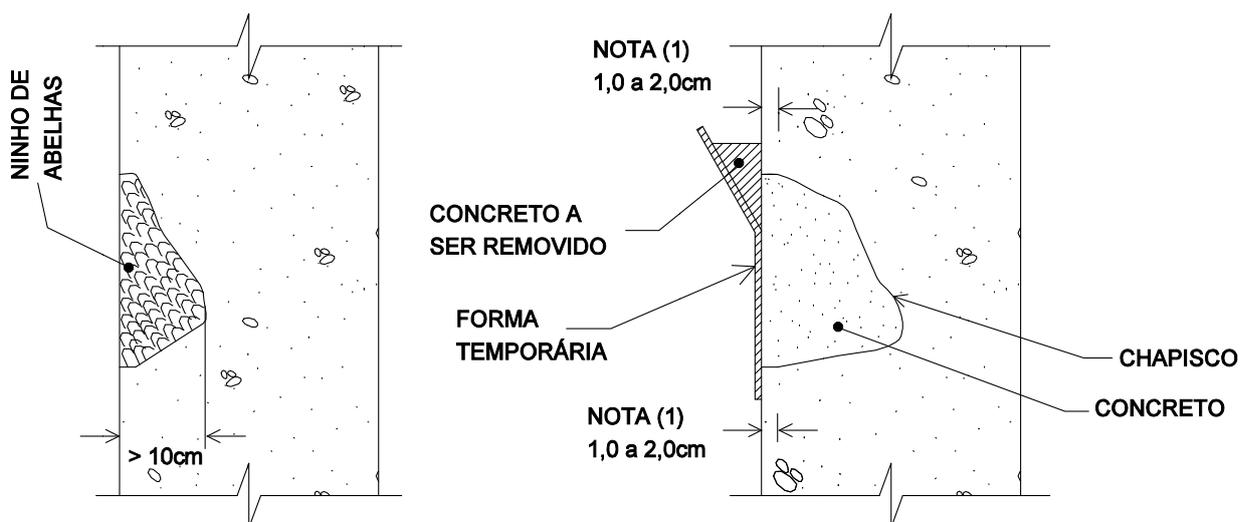
FIG. 10 - SITUAÇÃO TÍPICA DE REPARO PARA PROFUNDIDADES IGUAIS OU SUPERIORES A DE 10cm

b) Profundidade superior a 10 cm (Figuras 8 e 10):

NOTAS : (1) EM SUPERFÍCIES NÃO SUJEITAS A VISITAÇÃO PÚBLICA O CORTE PODERÁ SER EFETUADO COM TALHADEIRA, NAS DEMAIS COM DISCO ROTATIVO.

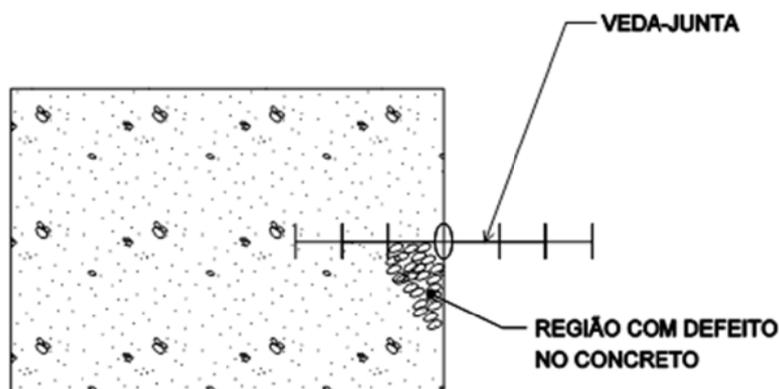
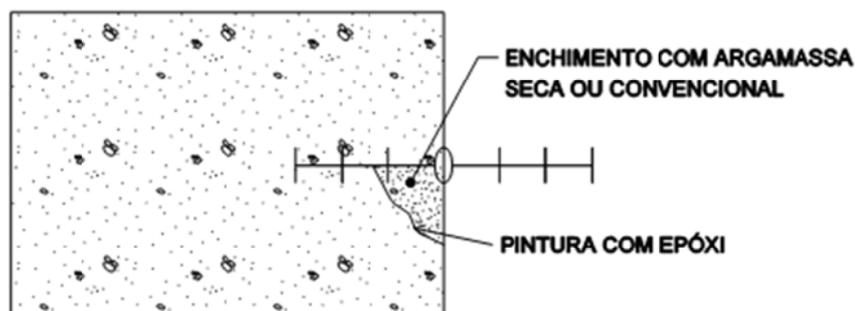
FIG. 14 - REPAROS EM VEDA-JUNTAS

Defeitos no concreto na região do veda-juntas necessitam ser cuidadosamente reparado a fim de evitar vazamentos ao longo das juntas de contração. Os casos mais frequentes verificam-se em veda-juntas horizontais, e geralmente são ocasionados por vibração incorreta em sua parte inferior.

- Se a profundidade da região afetada não ultrapassar $\frac{2}{3}$ da largura de uma das abas do veda-juntas (Figura 14), a remoção do concreto geralmente pode ficar restrita aos limites da região afetada. Esta orientação deve ser analisada caso a caso, pois dependendo da extensão da região afetada, a parte superior do veda-junta poderá estar descolada do concreto e neste caso a remoção deve prosseguir até livrar completamente as duas faces da aba do veda-junta, conforme definido a seguir;

SITUAÇÃO EM QUE A PROFUNDIDADE DA REGIÃO AFETADA NÃO ULTRAPASSA OS 2/3 DA LARGURA DA ABA VEDA-JUNTA E A ABA SUPERIOR ESTEJA ADERIDA AO CONCRETO

Para que possa ser feito o enchimento com argamassa e pintura epóxi tipo sikadur ou similar, o concreto defeituoso deve ser removido com cuidado para que o concreto da face em boas condições não descole do veda juntas.

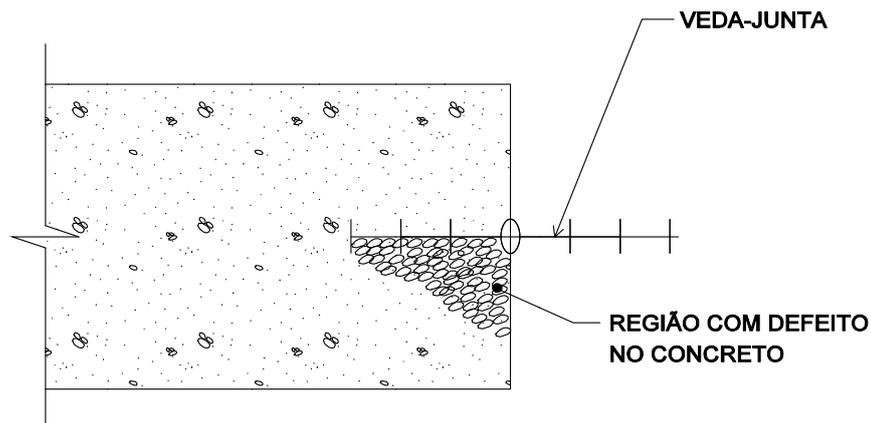
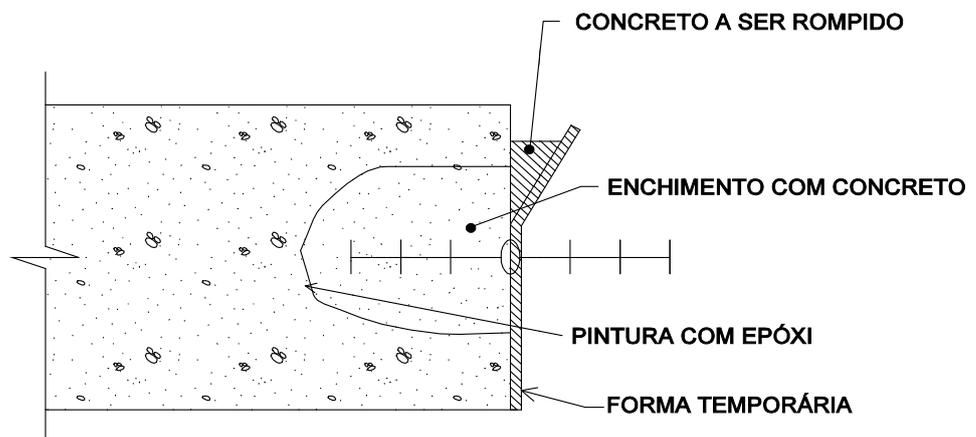
FIG. 15 - REPAROS EM VEDA-JUNTAS

- Se a profundidade da região afetada ultrapassar o limite acima mencionado (Figura 14), a remoção deve prosseguir até livrar completamente as duas faces da aba do veda-junta.

SITUAÇÃO EM QUE A PROFUNDIDADE DA REGIÃO AFETADA
ULTRAPASSA OS 2/3 DA LARGURA DA ABA VEDA-JUNTA.

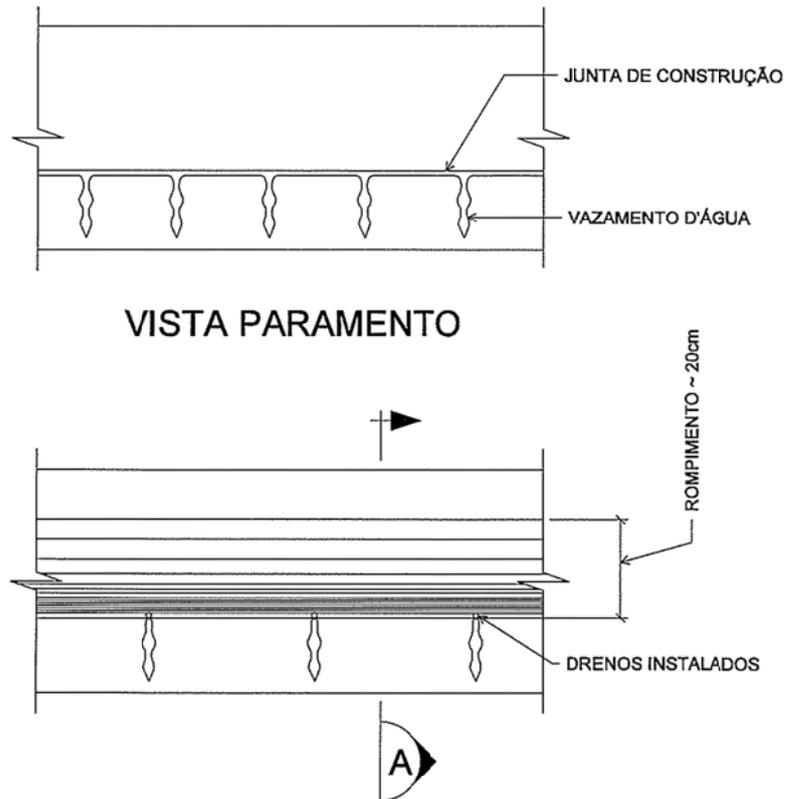
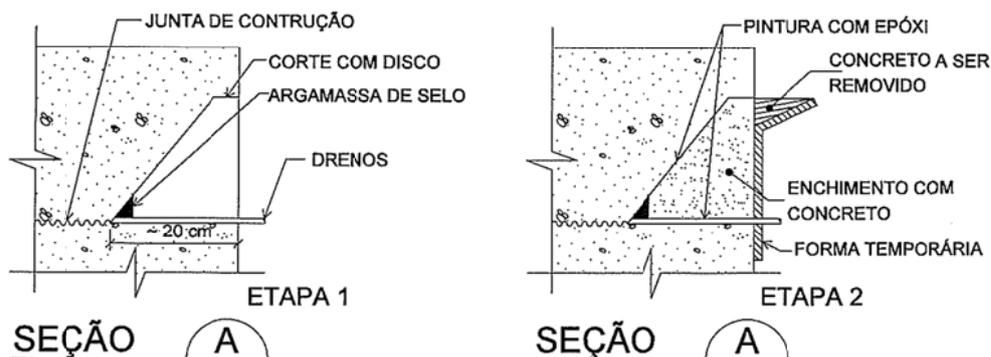
FIG. 16 - VAZAMENTOS CAUSADOS POR TRATAMENTO INADEQUADO DE JUNTAS DE CONSTRUÇÃO.

Como exemplo pode-se mencionar o reparo de vazamentos em juntas de construção, entre camadas de concretagem, ocasionadas por tratamento inadequado da junta.

- Inicialmente deve-se romper uma faixa de concreto ao longo da junta com vazamento. A seção de rompimento deve ser aproximadamente triangular com altura igual à profundidade e da ordem 20 cm (Figura 16);

- A seguir são instalados tubos drenos, convenientemente espaçados, em função da vazão efluente.
- Antes do enchimento da cavidade, a junta com vazamento é selada com argamassa contendo aditivo acelerador de peça, para concentrar nos drenos a vazão efluente;
- O enchimento da cavidade é feito por um dos métodos apresentados neste manual e que melhor se adapte ao caso.
- Finalmente, efetua-se a injeção dos drenos, bloqueando a entrada d'água, e logo a seguir, procede-se o acabamento final da superfície cortando-se a mangueira 2cm abaixo da superfície e efetuando-se o reparo conforme Figura 4 do Item 8. As pressões de injeção e as características do material a ser utilizado será definido levando-se em consideração o tipo da estrutura a injetar e as vazões verificadas nos drenos.

Os drenos poderão ser constituídos por mangueiras ou tubos apropriados para injeção posterior com pressão de injeção estabelecida para o produto especificado.

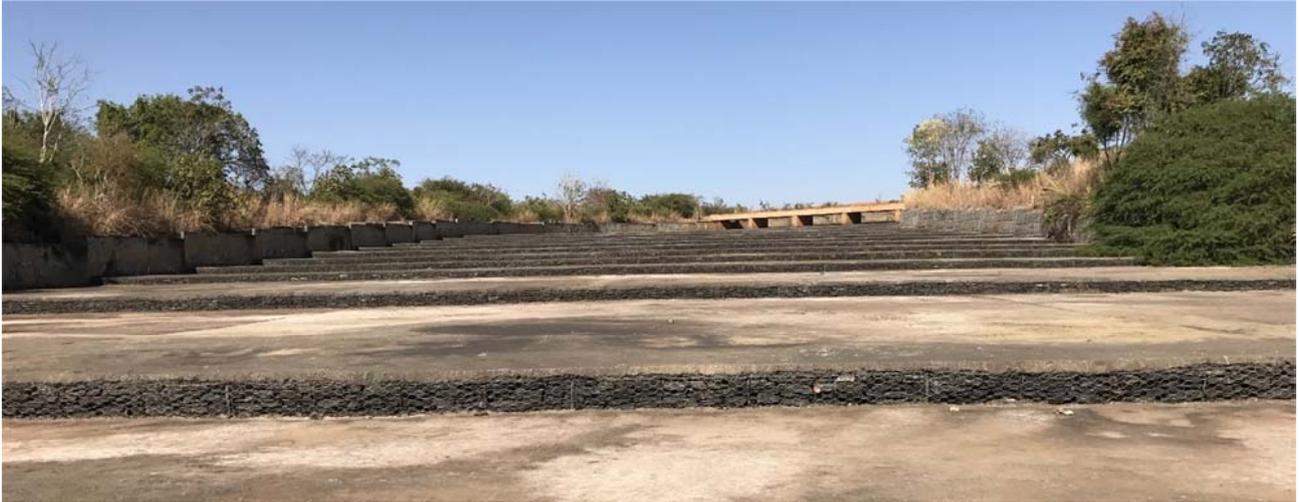
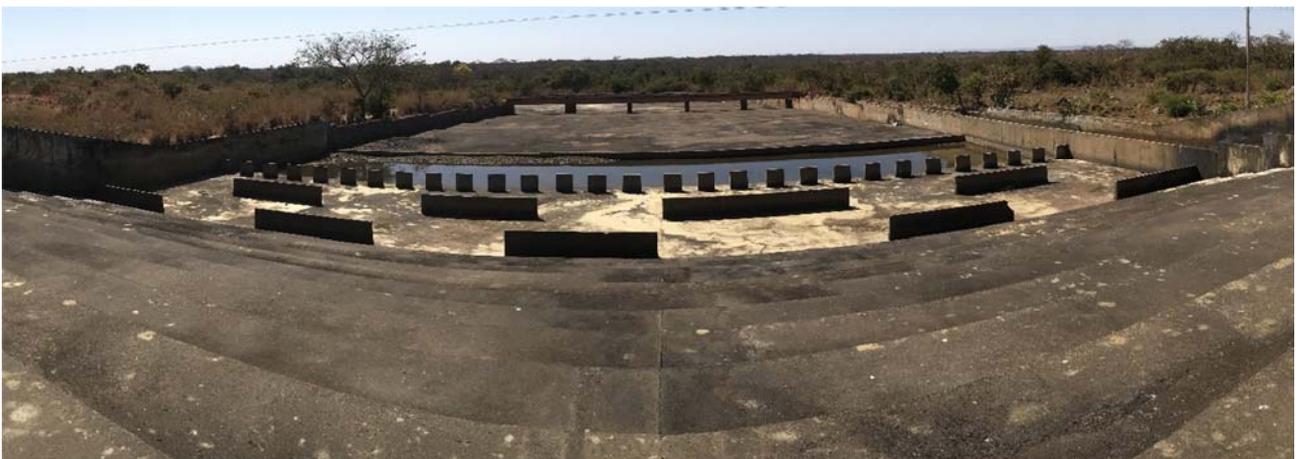
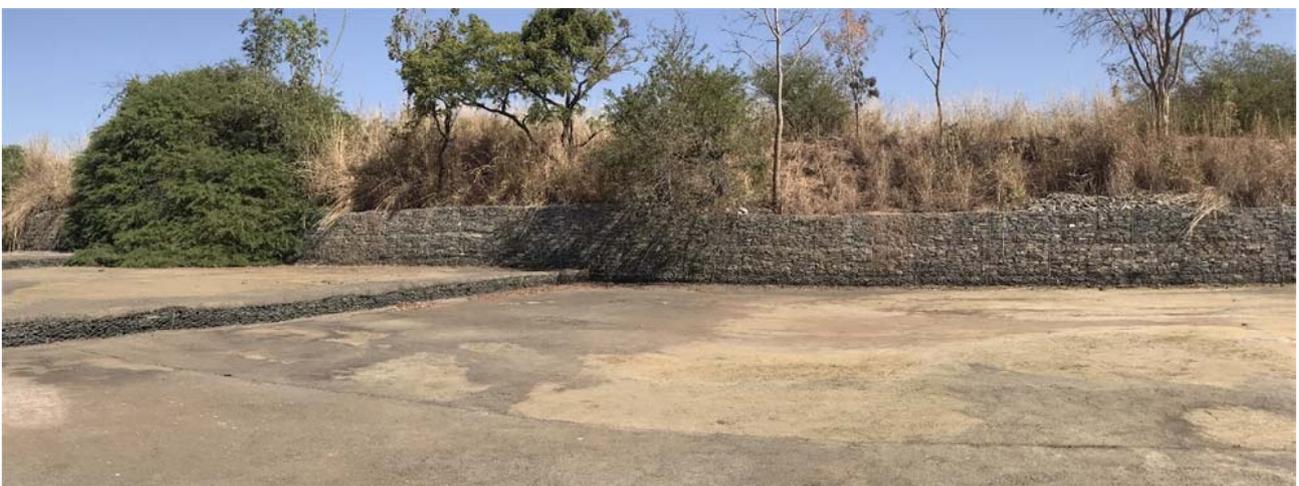
FIGURA 2.2 - 1
VISTA GERAL PARA MONTANTE DA CALHA DO CANAL DE RESTITUIÇÃO

FIGURA 2.2 - 2
VISTA GERAL PARA JUSANTE DO VERTEDOURO E DA CALHA DO CANAL DE RESTITUIÇÃO

FIGURA 2.2 - 3
VISTA GERAL DA PAREDE ESQUERDA DO CANAL DE RESTITUIÇÃO

Na Figura 2.2 - 1 a Figura 2.2 - 3 é possível visualizar de forma geral o vertedouro e o canal de restituição.

O vertedouro que foi construído sobre aterro, apresenta-se de forma geral em boas condições. Foram identificadas as seguintes necessidades de intervenção:

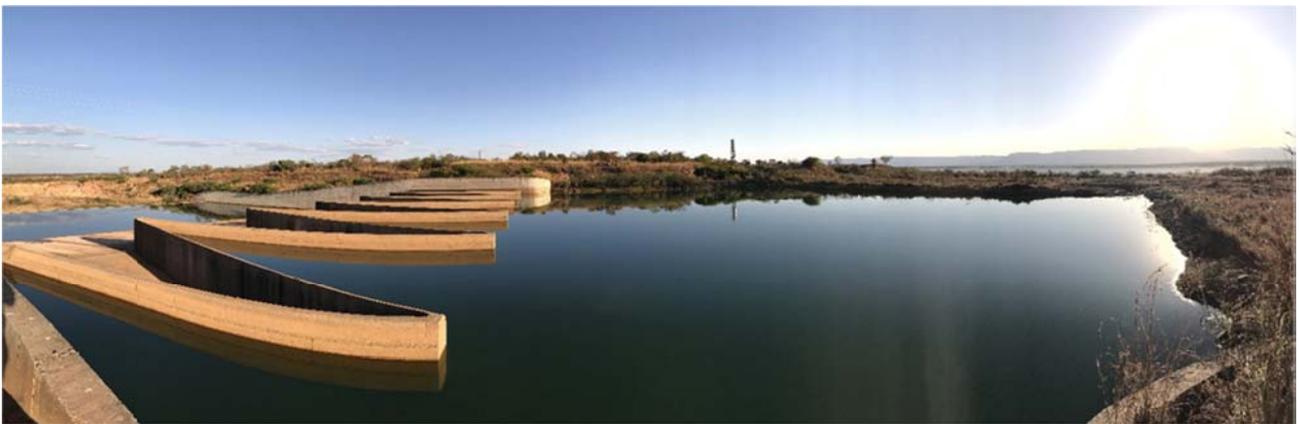
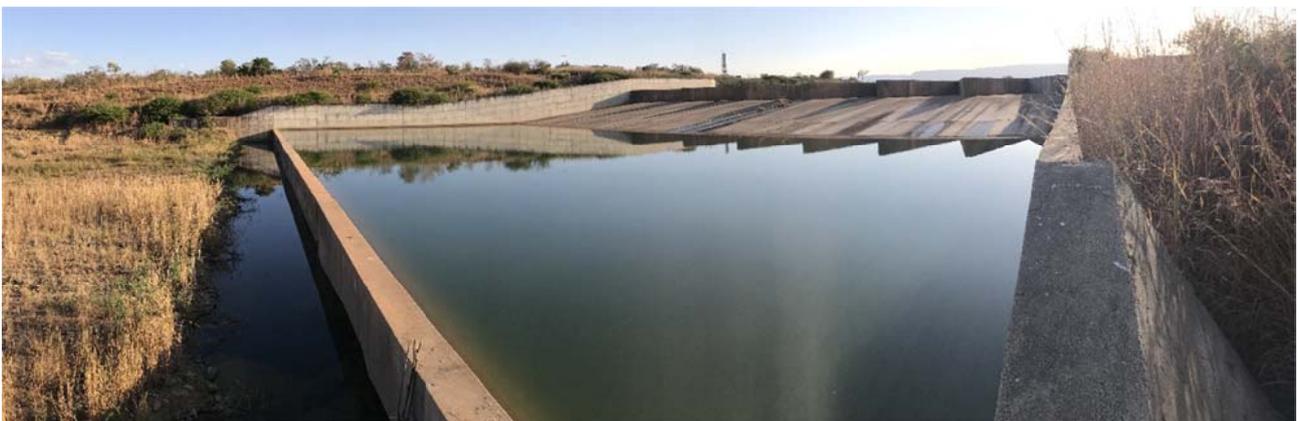
Durante visita técnica, observou-se que as estruturas civis estão em boas condições. Dois pontos isolados necessitam de intervenções para reestabelecer a perfeita funcionalidade, segurança e garantia da durabilidade da estrutura.

FIGURA 2.3 - 1
VISTA GERAL PANORÂMICA DE MONTANTE DO VERTEDOURO (JUS. ◀ MONT.)

FIGURA 2.3 - 2
VISTA GERAL PANORÂMICA DE JUSANTE DO VERTEDOURO (JUS. ▶ MONT.)
