PROJETO: RECUPERAÇÃO PARCIAL DO DIQUE DE PROTEÇÃO INTERNA DO PERÍMETRO IRRIGADO DE ITIUBA

TÍTULO: PROJETO BÁSICO  
DETALHES CONSTRUTIVOS  
FOLHA 01 DE 03

| DATA MARÇO/2018 | NÚMERO | 2213-DE-PB-ITB-DET-001 | |

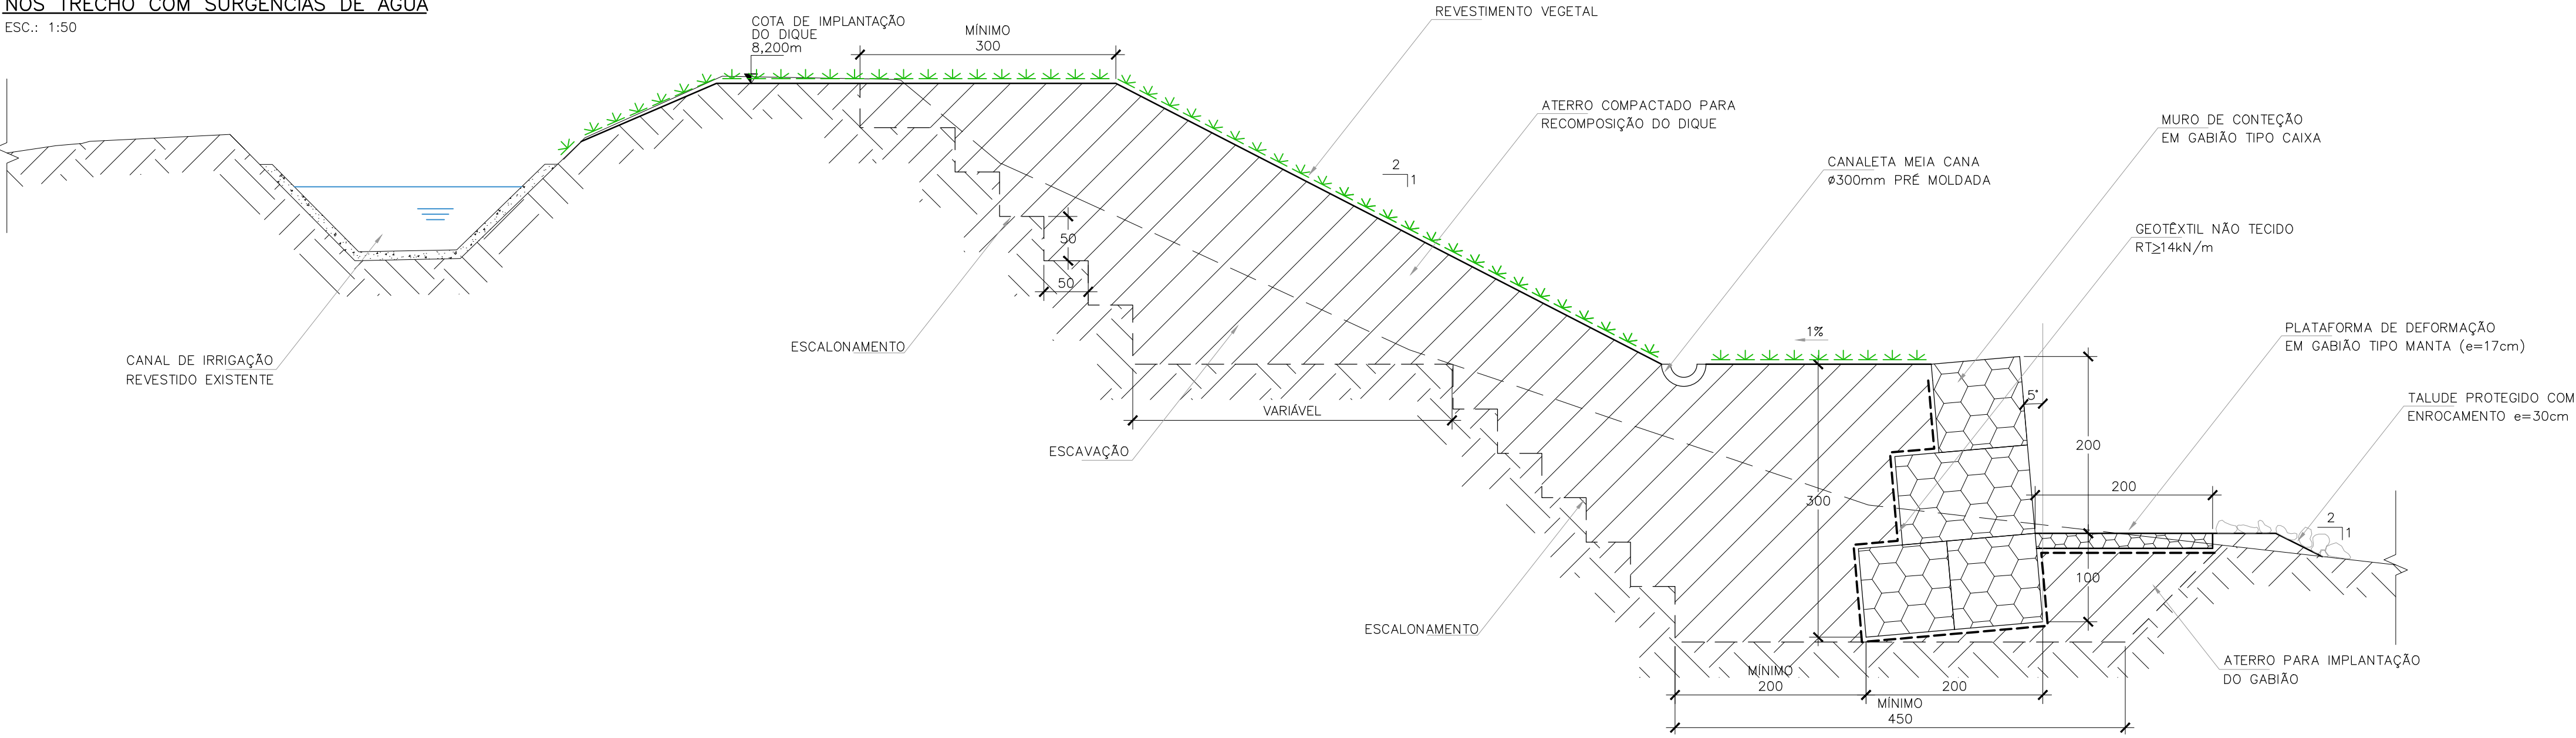
ESC.: 1:50

SEÇÃO TÍPICA 2 – RECOPOSIÇÃO DO DIQUE  
NOS TRECHO SEM SURGÊNCIAS DE ÁGUA
