## **PROCEDIMENTO DE INSPEÇÃO ROTINEIRA DE BARRAGENS – EIXO LESTE**

<b>Código do Documento:</b>	2206-PCD-2101-01-20-001-R01			
<b>Título do Relatório:</b>	Procedimento de Inspeção Rotineira de Barragens – Eixo Leste			
<b>Aprovação Inicial por:</b>	Jivaldo Vieira Santos			
<b>Data da Aprovação Inicial:</b>	02/04/2018			
<b>Controle de Revisões</b>				
Revisão n°:	Natureza	Aprovação		
		Data	Nome	Rubrica
01	Revisão	31/07/2018	Jivaldo Vieira Santos

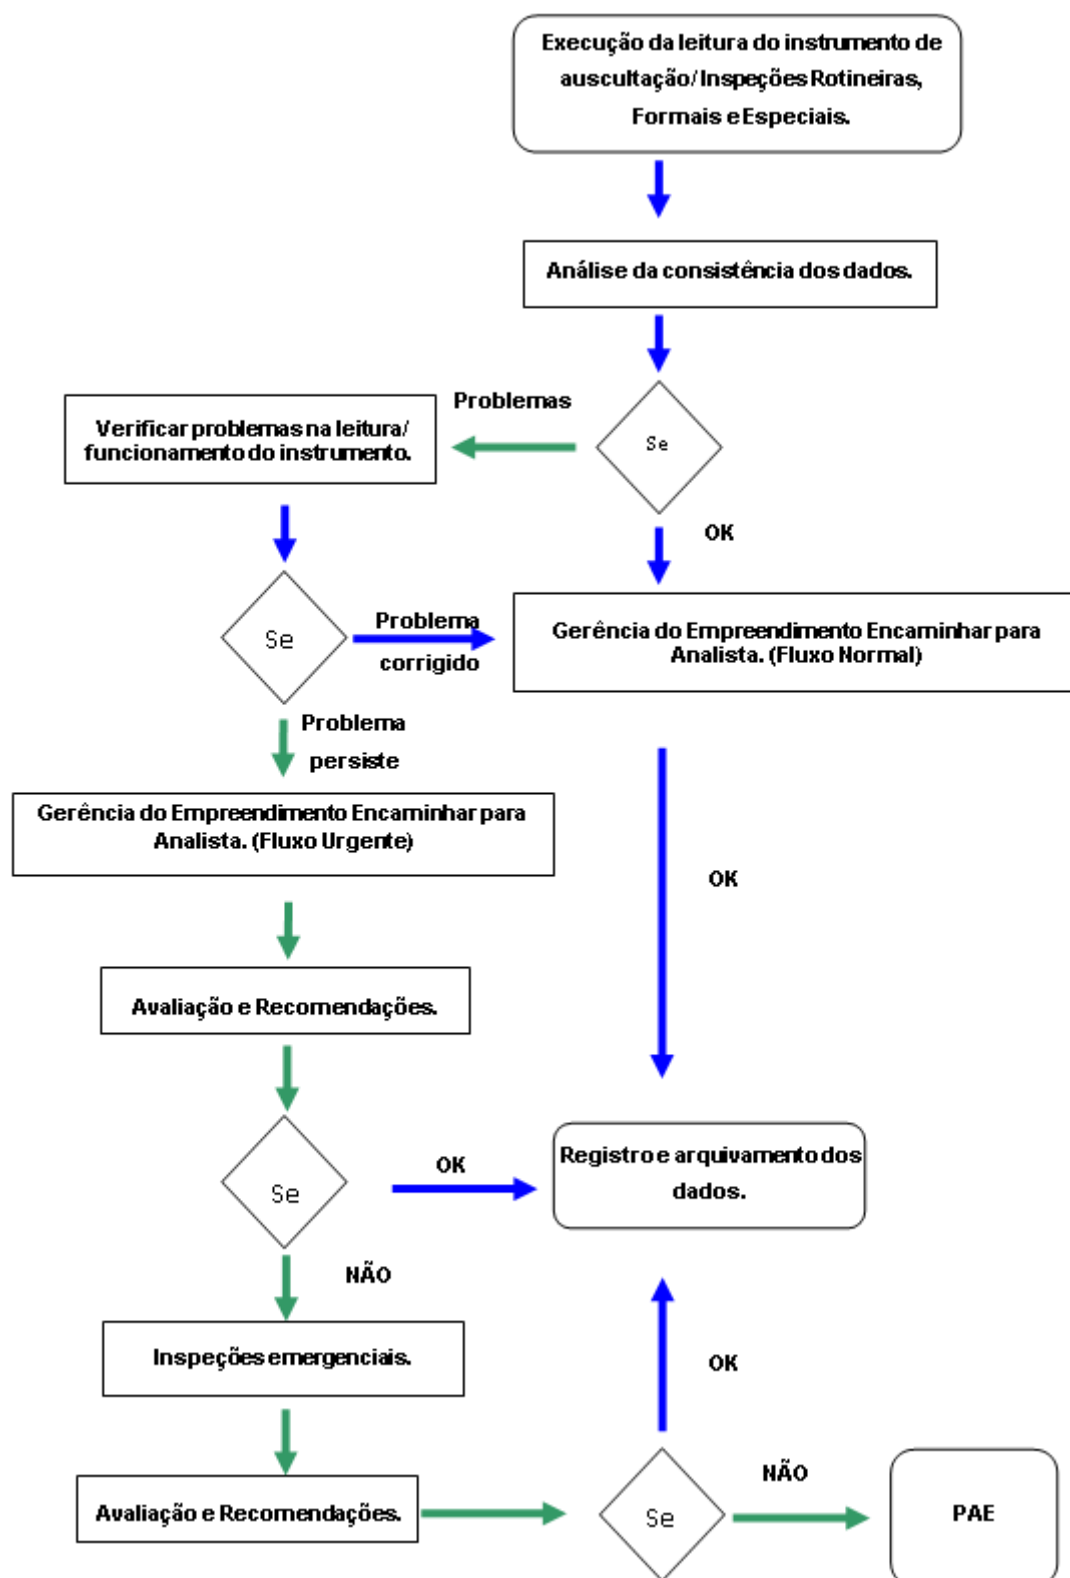
**Figura 5.1 - Fluxograma – Fluxo de tratamento e encaminhamento das informações sobre a auscultação da barragem**

Nas páginas seguintes, apresentam-se os fluxogramas (Figura 5.1 e Figura 5.2) de decisão, tratamento e encaminhamento das informações.

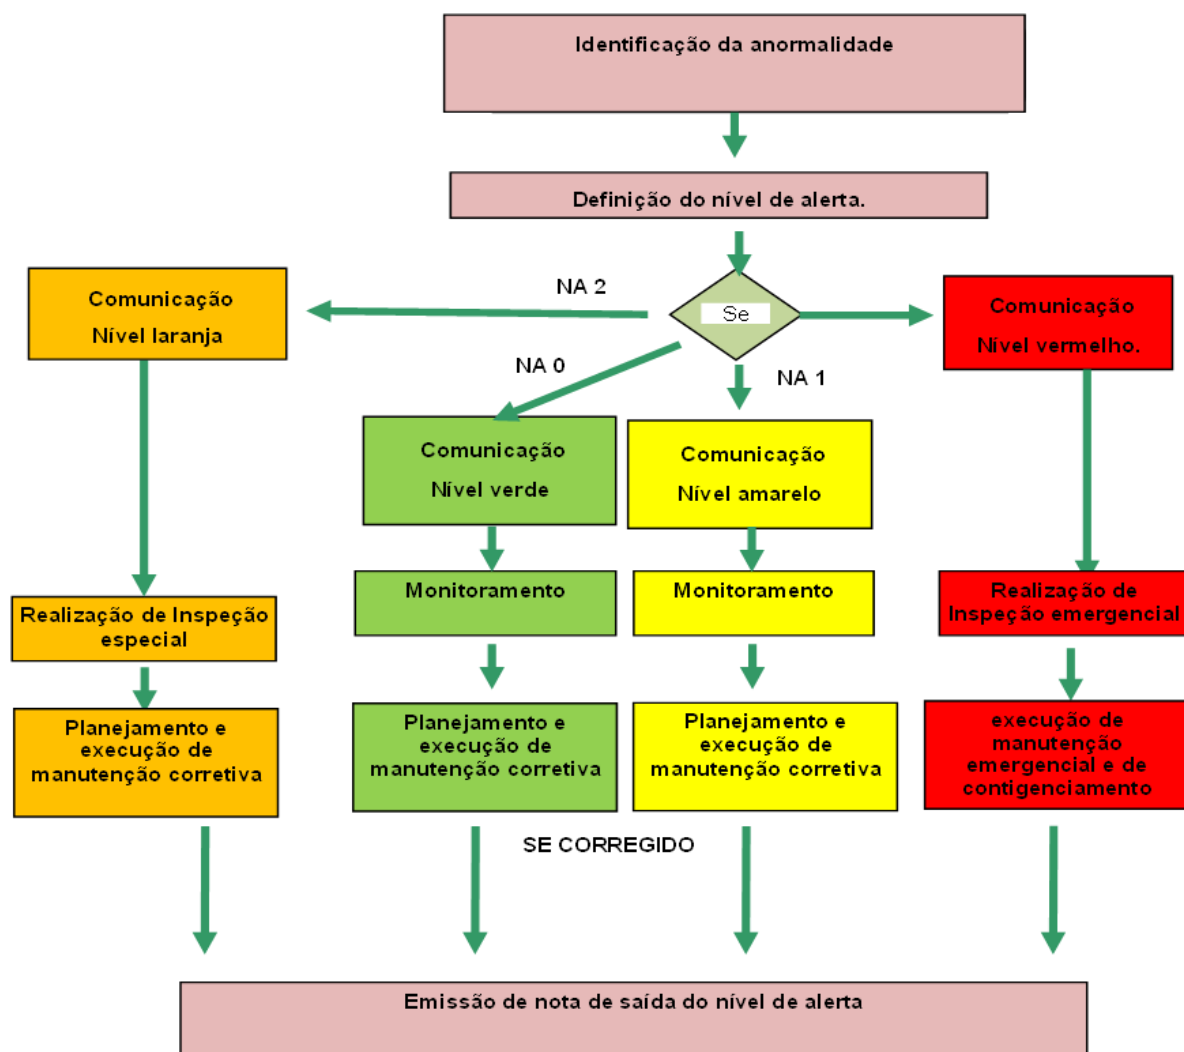
**Figura 5.2: Fluxograma – Fluxo de tratamento e encaminhamento das informações sobre as anomalias existentes**
